## OBRA 1. JUAN AGUSTÍN URICOECHEA Y NAVARRO

<b>Título:</b>	<b>Retrato de Juan Agustín Uricoechea y Navarro</b>
<b>Autor:</b>	Silvano A. Cuellar
<b>Firmado:</b>	A. Cuellar
<b>Época:</b>	Siglo XX, sin fechar
<b>Técnica:</b>	Óleo sobre tela
<b>Dimensiones obra:</b>	84.6 cm. X 66 cm.
<b>Elemento relacionado:</b>	Marco de madera con moldura dorada
<b>Dimensiones obra con marco:</b>	81.5 cm. x 65.5 cm.
<b>Colección:</b>	Museo de la Universidad del Rosario
<b>Localización:</b>	Aula Máxima, costado norte

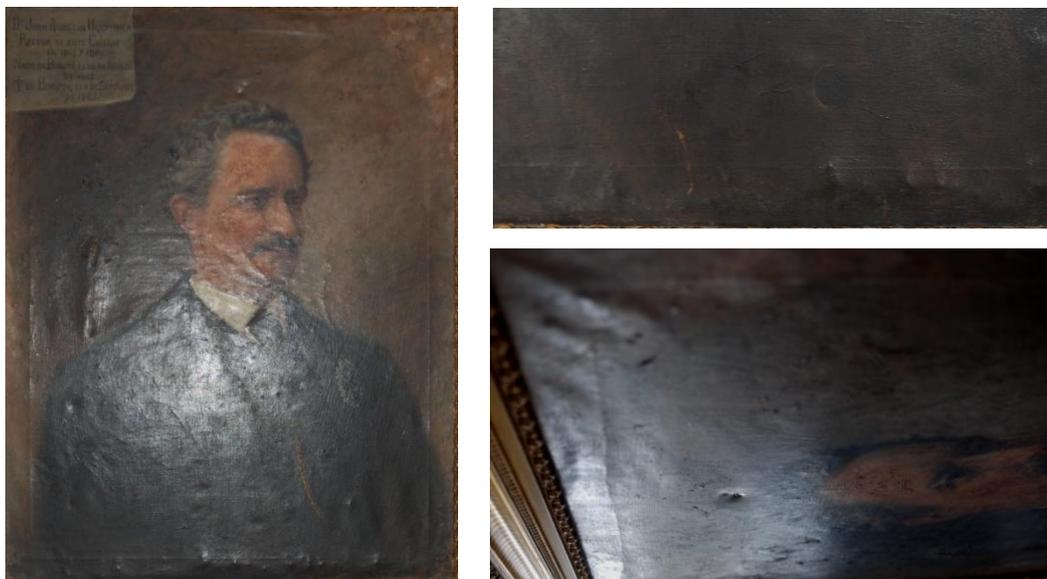
- Presenta deformación del plano:
  - En el borde inferior de la obra debida a la gran cantidad de suciedad, arena, piedras y restos de cemento depositada entre el bastidor y el soporte de tela, al parecer producto de la intervención realizada en la yesería del Aula Máxima.
  - En el fondo del costado derecho de la figura, deformación en sentido vertical de aproximadamente 15 cm. asociada a faltantes de fibras del tejido de lino del soporte. La segunda debida a una rasgadura sobre la cabeza- en sentido horizontal de aprox. 1 cm. de longitud.
  - Deformaciones radiadas en los extremos que se asocian al movimiento del soporte frente a la humedad y al bastidor de ensamblajes fijos.
  - Deformaciones puntuales repartidas en toda el área, por lo general se deben a golpes o presiones ejercidas sobre la tela que pueden ser accidentales o causadas por la manipulación inadecuada de la obra.

**Fotografías No. 7 a la 9.** General y detalles de la deformación de plano por el anverso causadas por falta de protección durante trabajos realizados en el inmueble y mala manipulación.

**6. Recuperación del plano.** Se trabajan por el reverso las deformaciones del soporte con humedad controlada, peso y papel periódico. A la par se recupera el plano de los bordes del soporte que voltean sobre el bastidor.

Aunque el proceso anterior se realizó por ambas caras de la obra durante 2 semanas, al retirar los vidrios y el peso las deformaciones persisten. Toda vez que el soporte llegó al límite de respuesta a la recuperación del plano mediante este método, se propone pegar la obra a la mesa con bandas de tensión de papel.

Previamente, se cortan tiras de papel periódico de 20 cm. de ancho y se prepara el engrudo de harina de trigo en agua en proporción 11/2:3 tazas. La obra se humecta con aspersor por reverso y se superpone a bandas de plástico que sobresalen 5 cms. en sus bordes. Se humedecen las tiras de papel periódico y se les aplica engrudo, se pegan en los bordes de la obra, frotándolas con el mismo engrudo hasta que no queden burbujas de air e. La obra recupera el plano en un 100%.

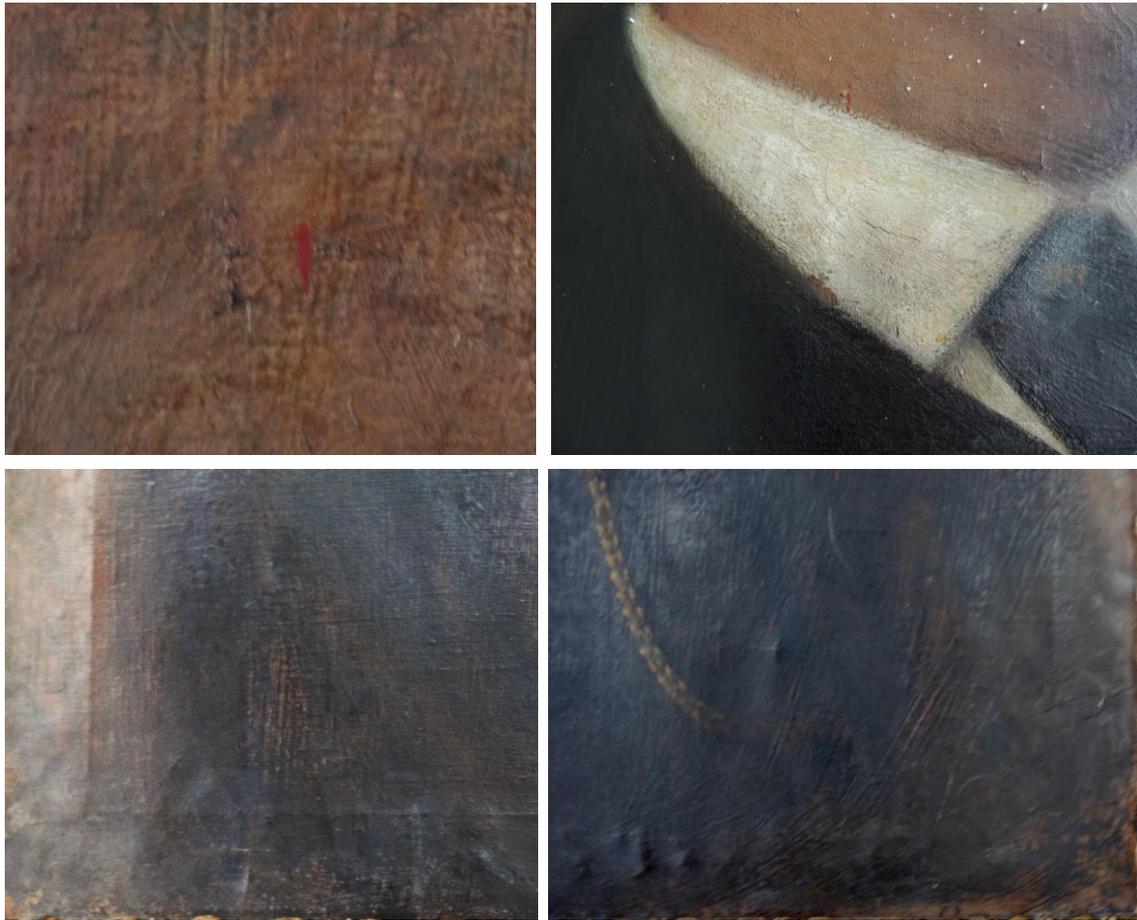
- Faltantes de capa pictórica asociadas a las deformaciones del plano localizadas en el fondo de la pintura, en el borde del cuello de la camisa, las esquinas inferiores y los bordes en contacto con el marco.
- Halos blanquecinos que se aprecian en el fondo y el vestido.
- Desnivel cromático en la esquina superior izquierda de la obra. asociada a puntos de abrasión.
- Salpicaduras de pintura roja, que también se aprecian en otras obras en intervención.
- Suciedad superficial y acumulada generalizada, evidente en el cuello de la camisa y la encarnación

**Fotografías No. 15 a la 18.** Detalles del estado de conservación de la capa pictórica y de protección – salpicaduras, faltantes de estratos y abrasión –.

**9. Presentación estética final.** Se reintegra el color en los resanes y se aplica una veladura de Tierra de Sombra Natural, Azul Ultramarino y Negro de Marfil en las zonas que presentan desnivel cromático (borde inferior, lateral derecho y esquina superior derecha) que integra figura y fondo. Se finaliza con la aplicación de una capa delgada de barniz mate Mai Meri® por aspersión.

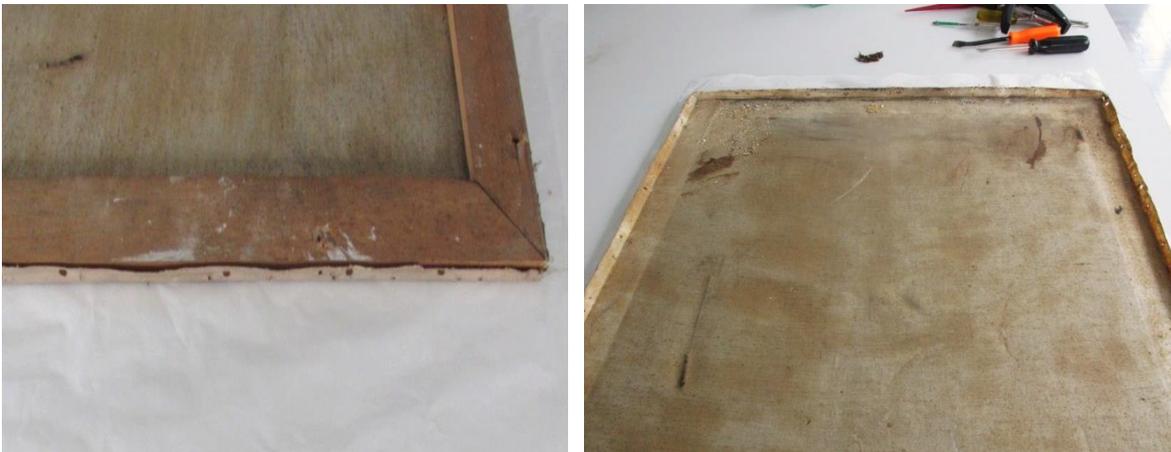
**Fotografías No. 21 y 22.** Proceso de desmontaje de la obra del bastidor.

**4. Desmontaje la obra del bastidor.** Se retiran los clavos con pata de cabra, espátula y pinzas.

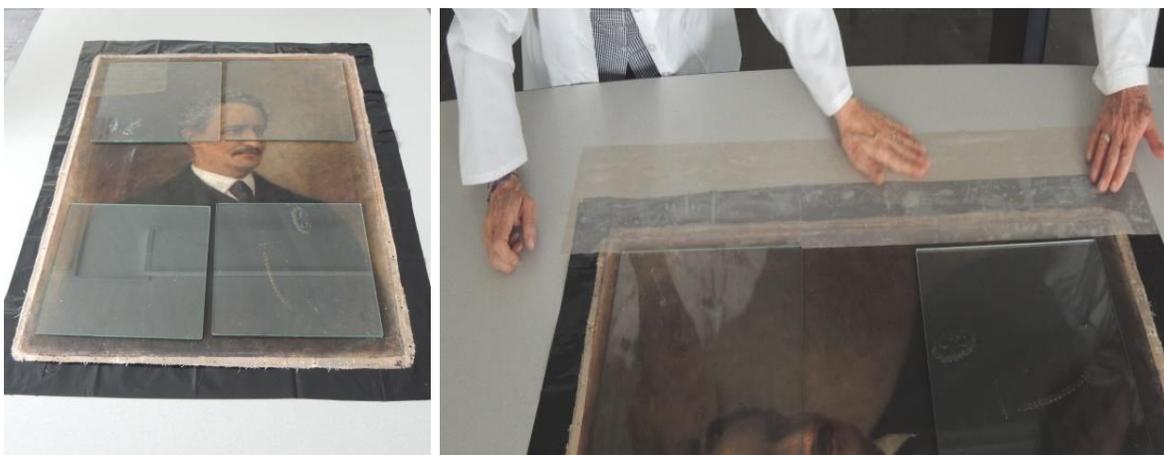
**Fotografías No. 25 y 26.** Proceso de recuperación de plano.

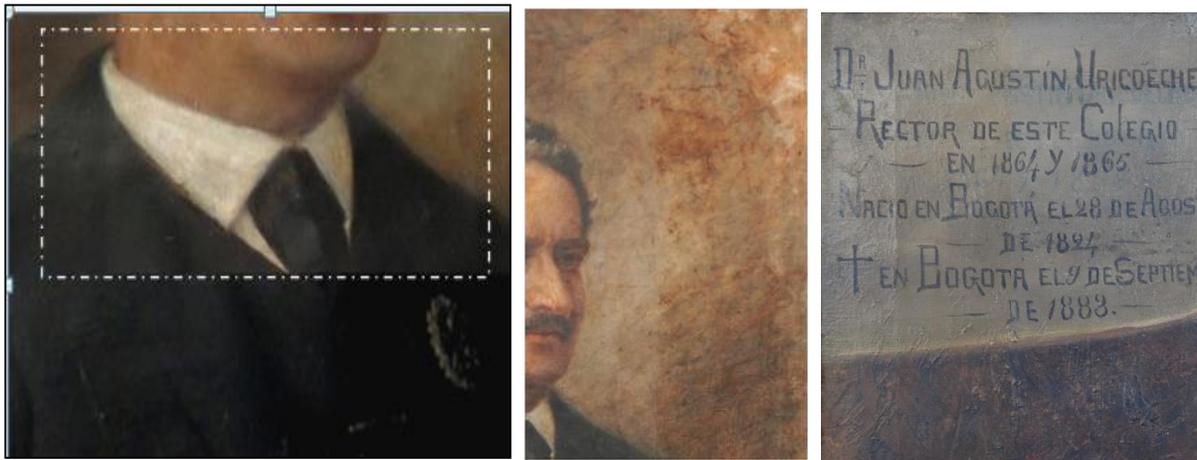
**Fotografías No 29 a la 31.** Proceso de limpieza superficial de la capa pictórica y capa de protección

**7. Limpieza de la capa de protección.** El proceso se realiza para liberar la obra de la suciedad acumulada en superficie, se hacen pruebas con miga de borrador que retira parte de la suciedad superficial. El fondo se nivela con saliva sintética CTS (SSC) <sup>1</sup> e hisopo de algodón. La obra recupera el brillo del acabado original y se nivelan ligeramente las zonas que presentan desequilibrio de color.

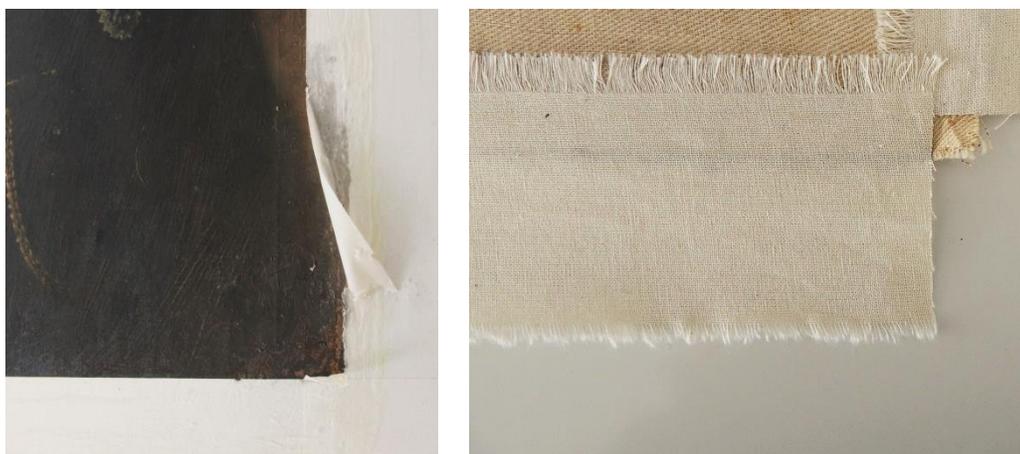
**Fotografías No. 38 y 39.** Proceso de montaje al bastidor. A la izquierda, retiramiento de las bandas de tensión de papel y a la derecha bandas de tensión en liencillo.

Se retiran con humedad las bandas de papel de la obra que está tensada a la mesa de trabajo. Una vez la humedad se ha evaporado, se pegan las bandas de tensión a los 4 bordes de la obra, las fibras del desflecadas quedan sobre la línea del borde que voltea sobre el bastidor, para reforzar su resistencia durante el tensado.

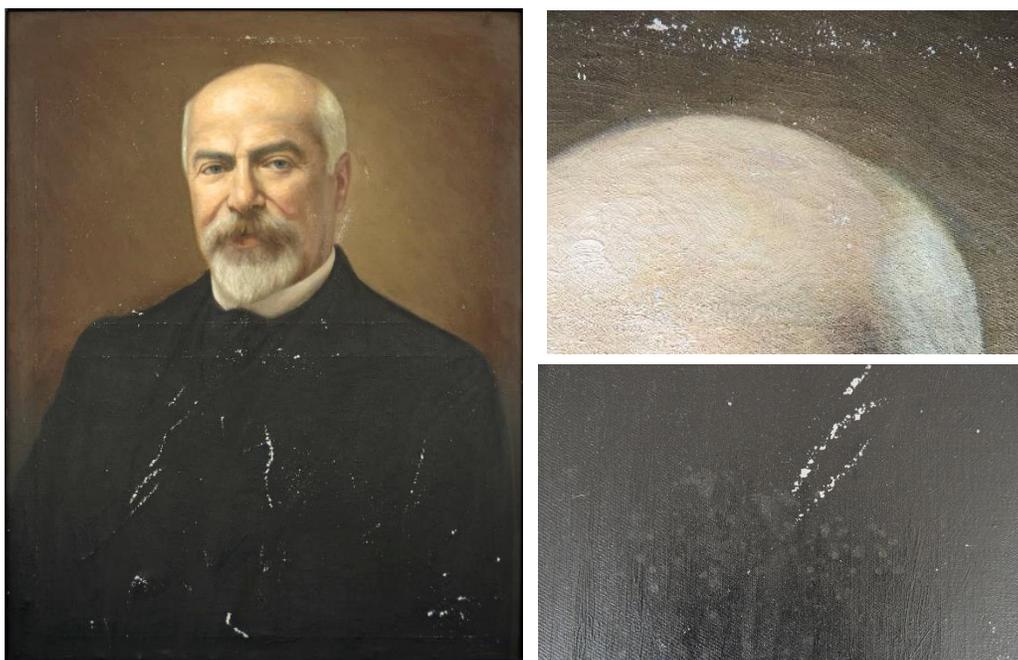
Acabado mate, al parecer presenta una capa delgada de barniz, el cual tiene manchas de humedad por salpicadura.

Fotografías N° 6, 7 y 8. Deterioros de la capa pictórica y de protección – suciedad, faltantes y manchas de humedad-

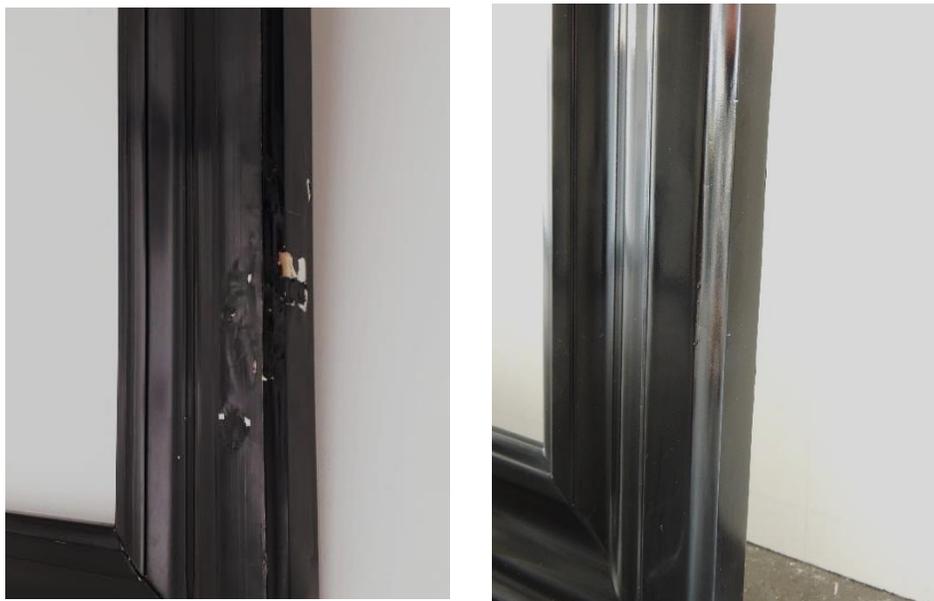
En general, el marco de madera, de factura contemporánea, con un acabado de varias capas de pintura negra semi brillante, se encuentra en buen estado. A excepción de la separación natural de las esquinas solo presenta deterioro del larguero izquierdo- tanto frontal como lateral en la parte media inferior de la moldura, donde se observa el desprendimiento y abombamiento de la pintura, causado por una fuente de calor.

Fotografías N° 29 y 30. Detalle del deterioro del marco. Antes y después de la intervención

Por las características del acabado de la madera, no es posible intervenir solo el área afectada, en la medida que es necesario retirar la pintura de las molduras, y una vez sea resanada el área, aplicar de nuevo las capas de pintura negra que sean necesarias para recuperar el acabado que lo caracteriza. Una vez se realiza el proceso anterior el marco recupera su acabado.

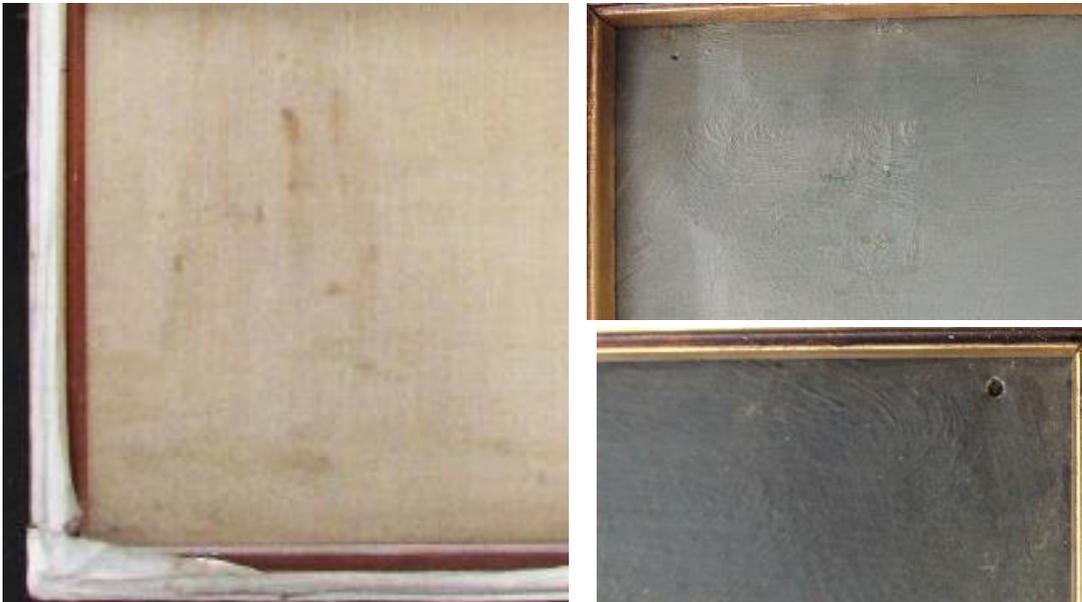
- Presenta una deformación del plano en el borde superior derecho de la obra, al parecer debida a una presión puntual en la zona ejercida sobre el soporte en dicha zona, posiblemente en un traslado, montaje o trabajo anterior.
- Se encuentran dos perforaciones de clavos en cada esquina superior de la obra que fueron retirados.
- Suciedad superficial y acumulada principalmente en la parte inferior entre el bastidor y la tela

**Fotografías No. 6, 7 y 8.** Detalle del soporte, de la deformación de plano del borde superior y de las perforaciones en las esquinas superiores

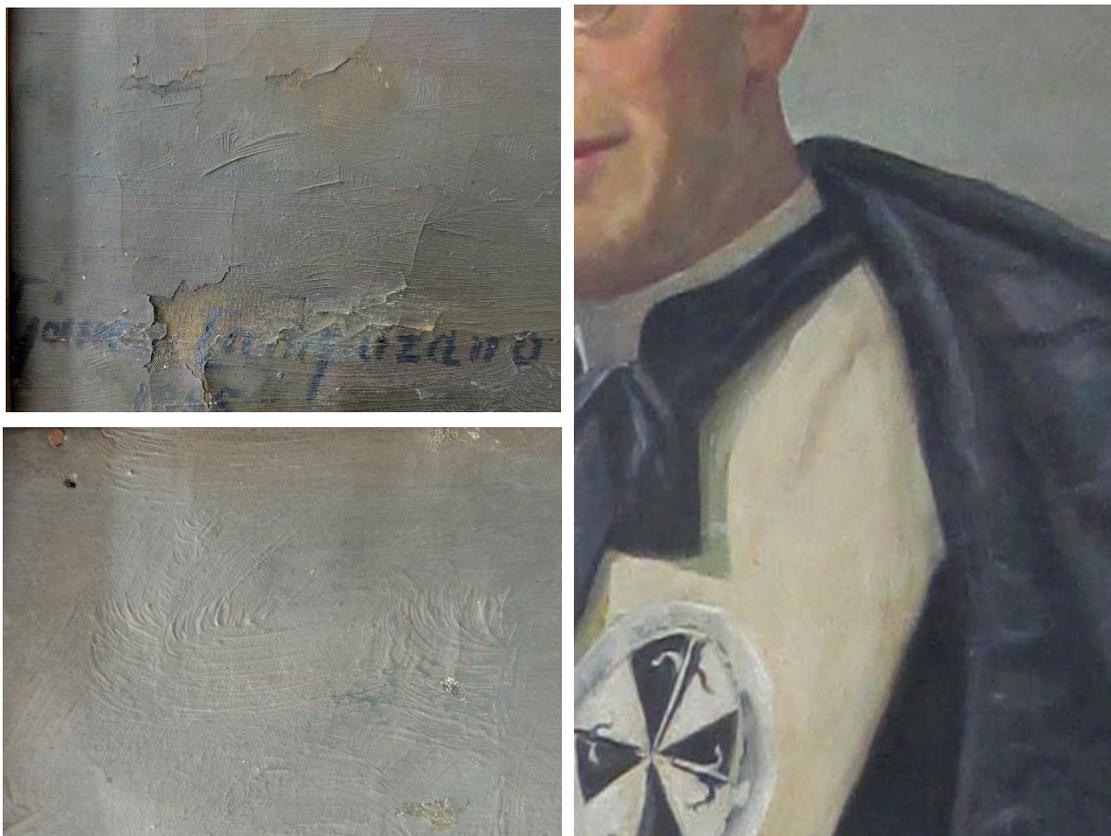
- Barniz semi mate, aplicado en el sentido diagonal de las pinceladas del fondo, que presenta una ligera tonalidad amarillenta en algunas zonas.
- Presenta suciedad superficial y acumulada

Fotografías No. 9 a la 11. Detalle de faltantes de estratos y suciedad superficial acumulada

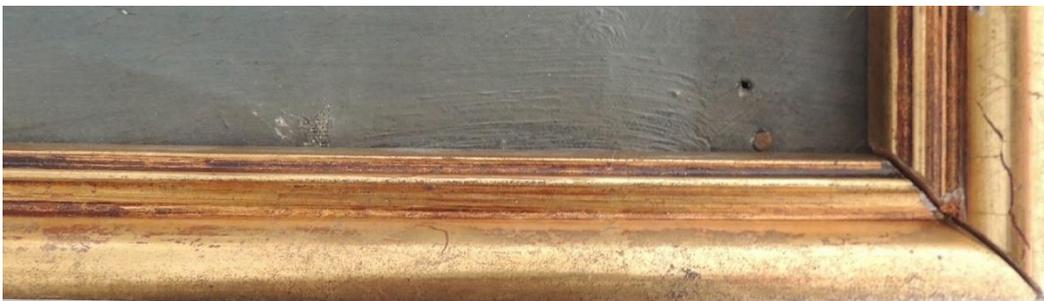
- Suciedad superficial y acumulada generalizada, acentuada en la parte central de la moldura, donde se observan las cabezas de las puntillas con la que está clavado al bastidor.
- Abrasiones y faltantes puntuales de dorado, puntos oscuros de oxidación y de deyecciones de insectos además de faltantes localizados en las esquinas del marco y los largueros.
- Fractura de la esquina inferior izquierda del marco a causa de un golpe. Esta fractura está relacionada a faltantes de estratos.

**Fotografía No. 28.** Detalle del marco. Suciedad superficial y oxidación de la hojilla dorada de las molduras

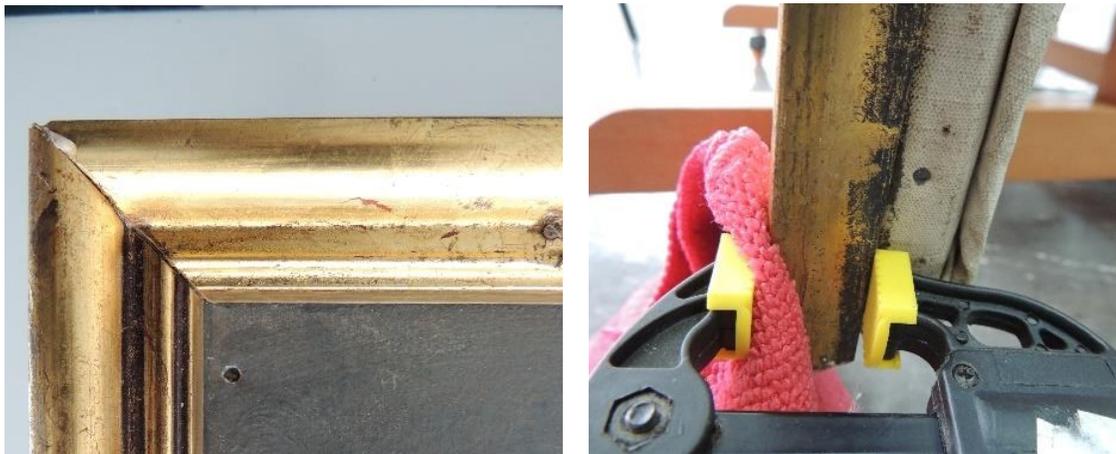
Fotografías No. 32 y 33. Detalle proceso de limpieza de suciedad del marco y unión de fractura

- **Limpieza y unión de fractura.** Por el anverso se retiran el polvo y la suciedad acumulada sobre las molduras con varsol e hisopo de algodón. Simultáneamente se une la fractura de la esquina inferior izquierda con PVA y se presan las partes para asegurar la correcta adhesión.

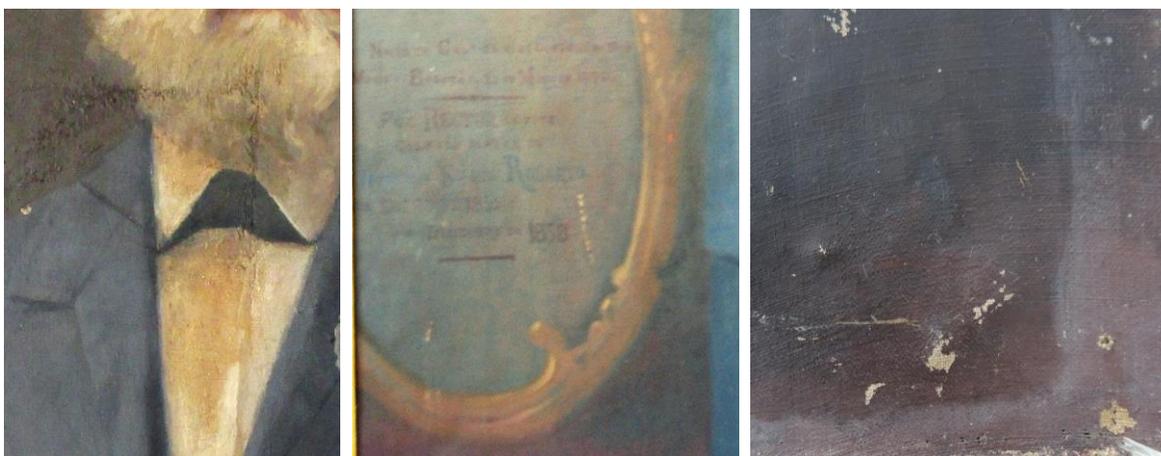
**Fotografías No. 11 a la 13.** Estado de conservación de la capa pictórica y de protección. Detalle de los faltantes relacionados con la rasgadura, rayones y suciedad acumulada en el anverso.

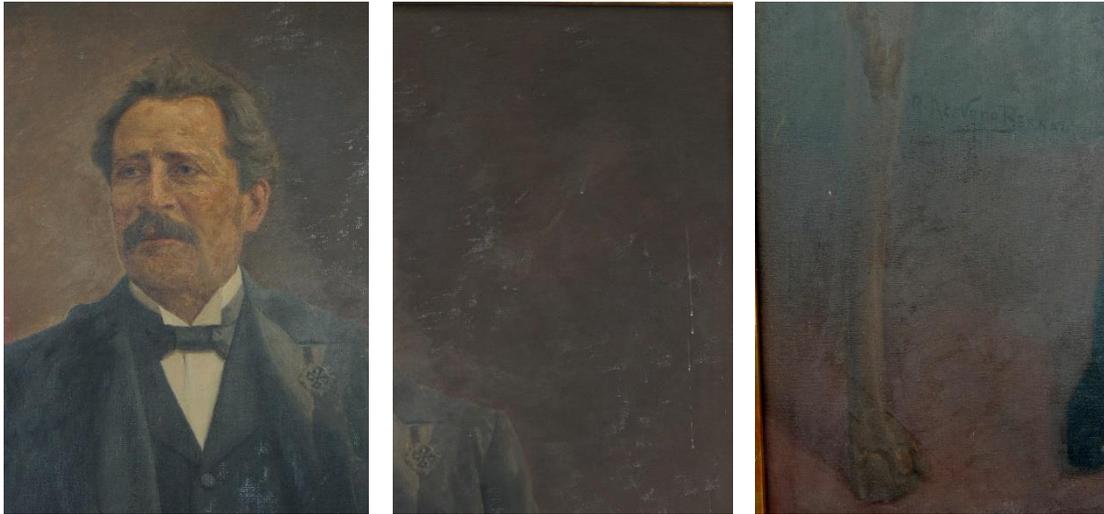
**Fotografías No. 10 a la 12.** Estado de la capa pictórica. Detalles de la suciedad superficial, manchas chorreones blancos y pasmado de la capa de protección.

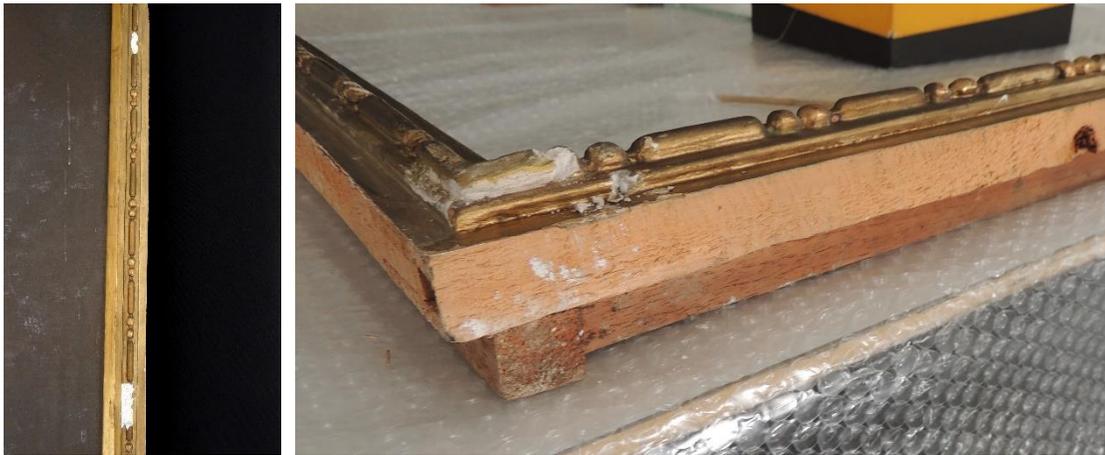
**Fotografías No. 25 y 26.** Detalle de estado de conservación inicial del marco – faltantes y repintes del relieve y acabado dorado –.

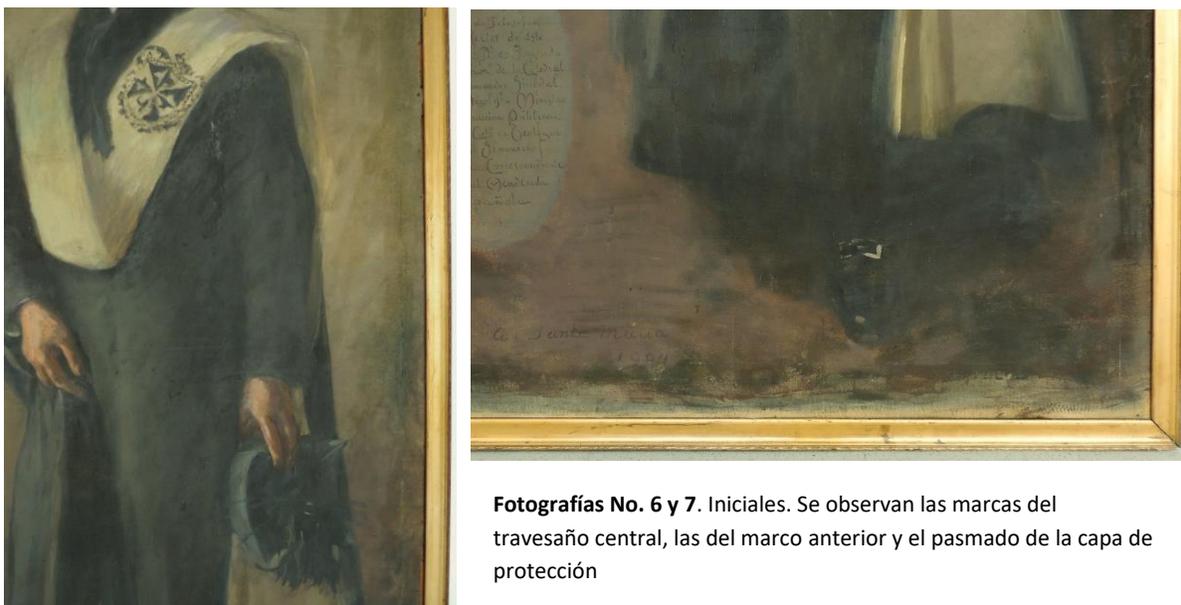
**Fotografías No. 6 y 7.** Iniciales. Se observan las marcas del travesaño central, las del marco anterior y el pasmado de la capa de protección

**4. Cambio del travesaño del bastidor<sup>1</sup>.** Como se anotó en el Estado de Conservación, la obra está clavada por el frente al anverso del bastidor y el travesaño está en contacto con el soporte generando marcas en esta zona. Debido a esto y teniendo en cuenta el buen estado de conservación y factura del bastidor se propone cambiar únicamente el travesaño horizontal por uno que cumpla con las características adecuadas de conservación, eliminando así el contacto con el soporte sin causar tensiones y deterioros que se podrían generar al cambiar el bastidor.

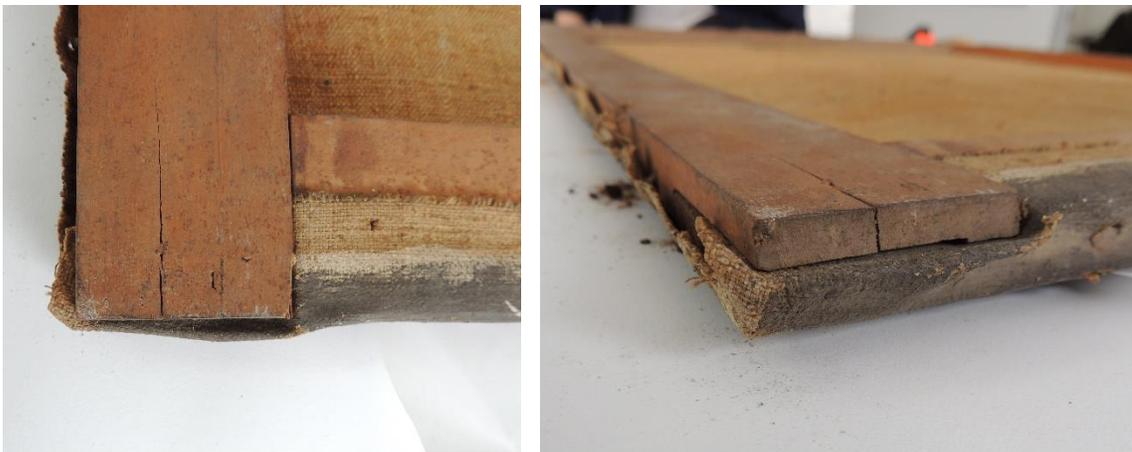
- Es inadecuado, en la medida que debido a la falta de chaflán interno se causó la marcación de largueros y cabezales en la capa pictórica y a los ensambles fijos que, al no permitir la movilidad del bastidor frente a las fluctuaciones de humedad y temperatura de las condiciones ambientales, causaron algunas de las deformaciones del soporte. Además, el ensamble del cabezal superior está sobre el lienzo y la madera se encuentra fracturada por la puntilla.
- Suciedad superficial y acumulada.

**Fotografías 5 y 6.** Detalle del ensamble del cabezal superior del bastidor.

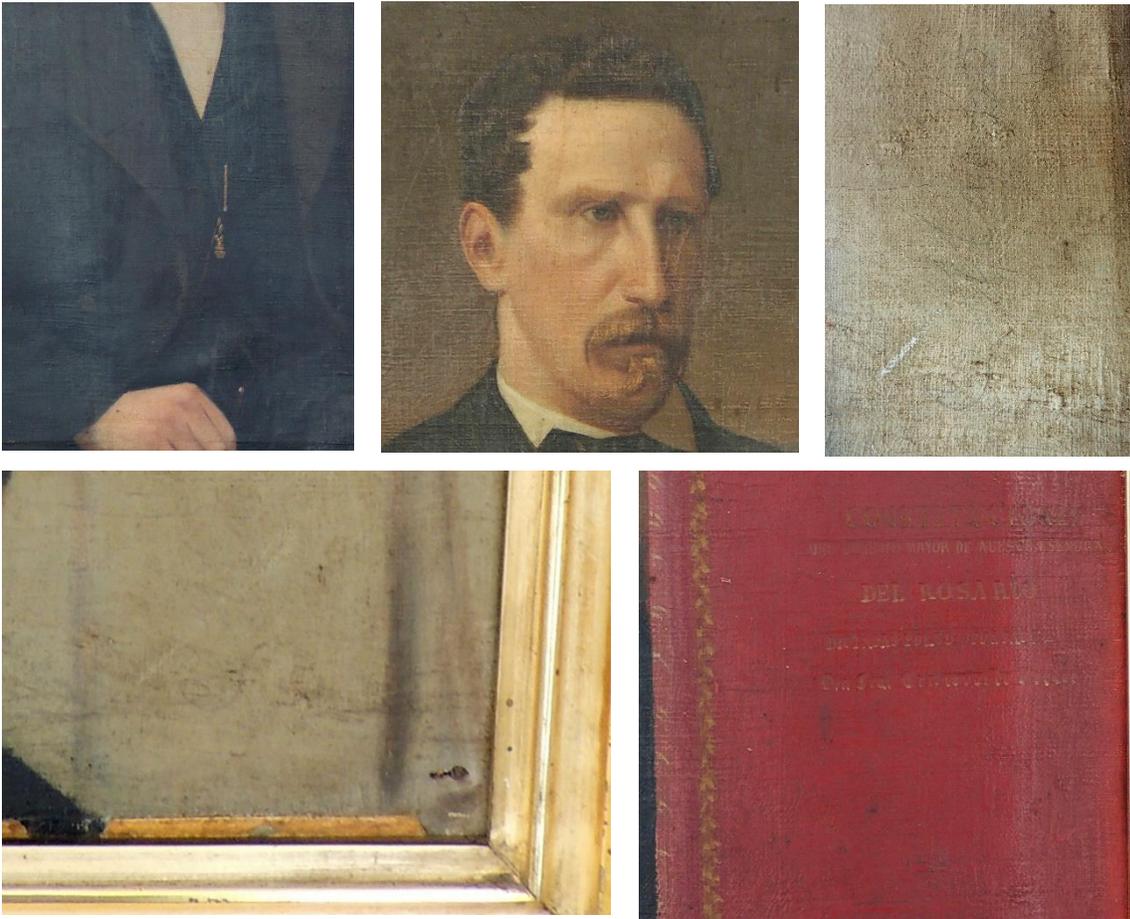
**Fotografías 9 a la 13.** Detalles del estado de conservación de la capa pictórica y de protección – pasmado, oxidación, faltantes, inscripción, salpicaduras y material agregado.

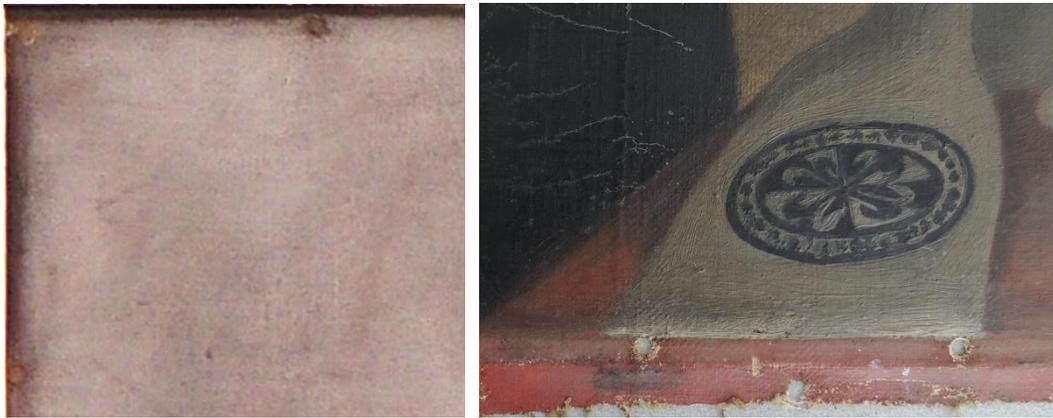
- La obra presenta una intervención anterior, en la que se varió el formato disminuyendo sus dimensiones por lo que fueron recortados los bordes del soporte. Corrobora lo anterior el bastidor al que está tensada la obra, el cual se ve adaptado para obtener las dimensiones actuales, agregando a los largueros dos listones de madera adheridos a los laterales, para así aumentar el ancho. Al parecer, en una segunda intervención, se reforzó el tensado con los clavos que se aprecian en el anverso la capa pictórica en los cuatro bordes de la obra.
- Posibles pruebas de limpieza de la capa de protección en el cuello y mano izquierda.
- Cambio de marco.

Fotografías No. 3 y 4. Detalle de las intervenciones anteriores. Clavos por el anverso y recorte de los bordes de la obra.

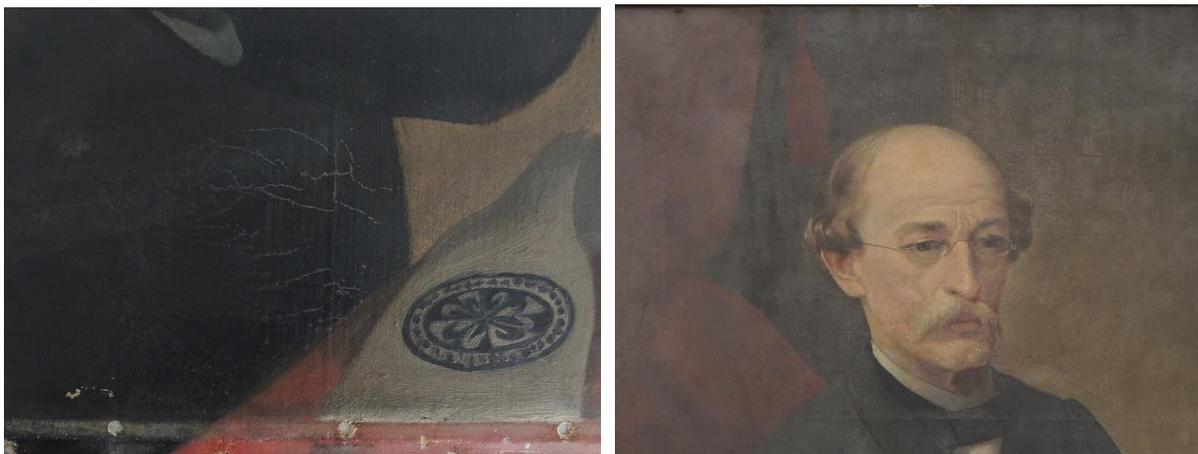
**Fotografías No. 7 y 8.** Estado de conservación la capa pictórica. Pasmado, suciedad acumulada y marcas de insectos.

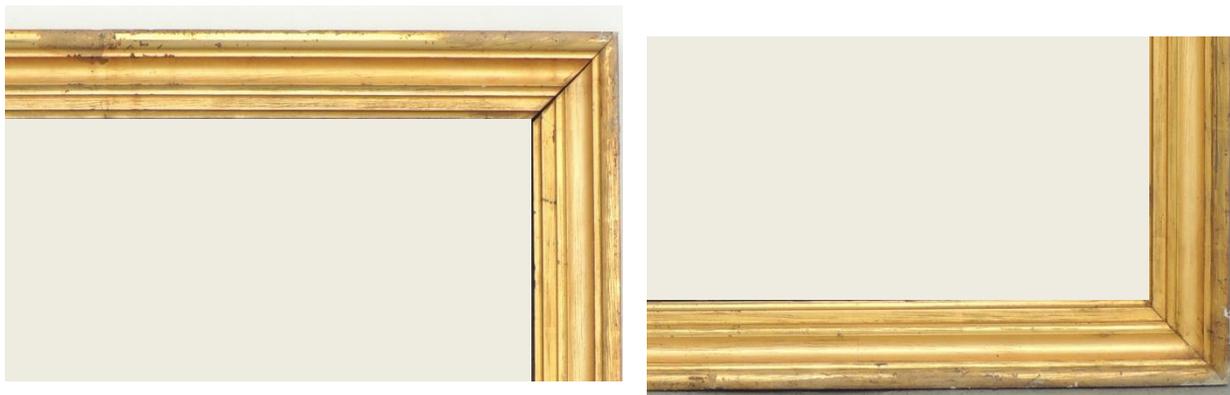
**Estado de Conservación.** Las molduras presentan, además de la suciedad acumulada, pérdidas de dorado en los bordes y repintes sobre estas zonas de un tono amarillo ocre, haciendo aún más visible el deterioro.

**Fotografías No. 31 y 32.** Estado de conservación inicial del marco. Faltantes y repintes del acabado dorado

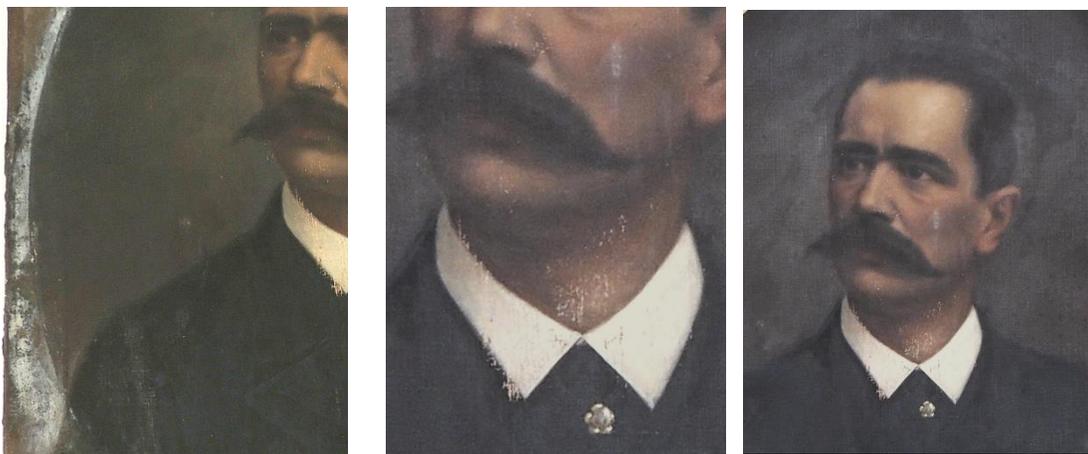
Fotografías No. 7 a la 9. Deterioros de la capa pictórica y capa de protección – manchas blancas de sal, faltantes, pasmado y mancha de cal

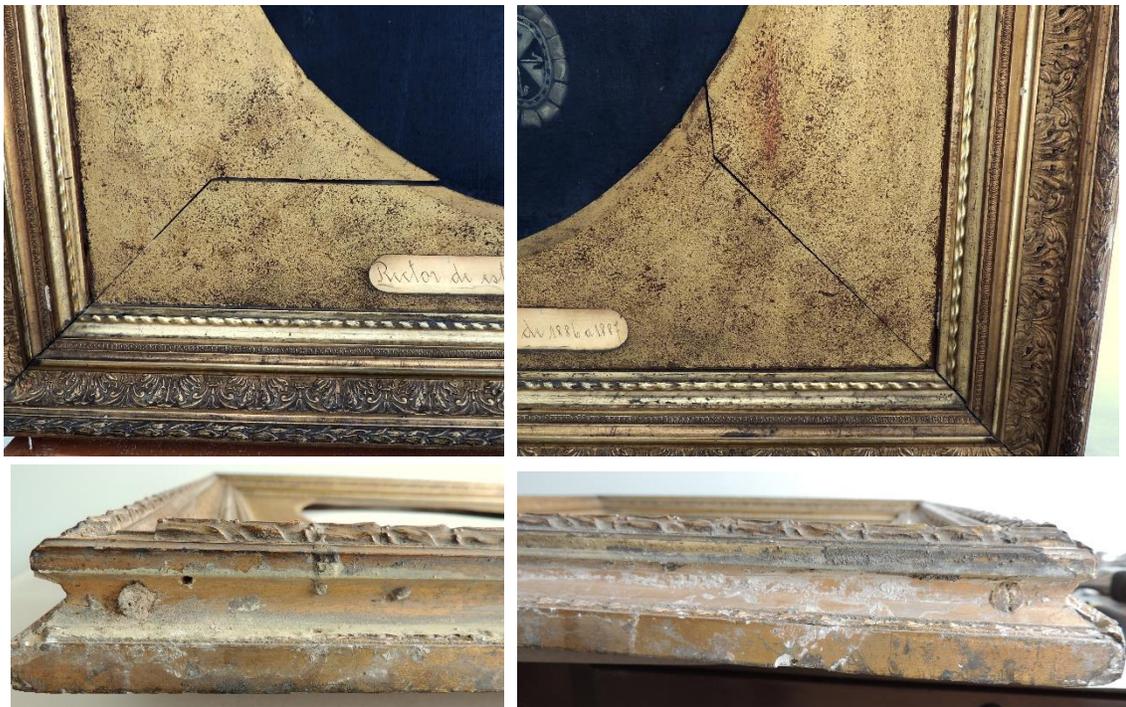
**Fotografías No. 19 a la 22.** Estado de conservación inicial del marco – separación de elementos, abrasión y suciedad superficial acumulada –.

Fotografías No. 27 a la 30. Proceso de presentación del marco – restitución de faltante, resanes y reintegración cromática –.
