## OBRA 1. JUAN AGUSTÍN URICOECHEA Y NAVARRO

<b>Título:</b>	<b>Retrato de Juan Agustín Uricoechea y Navarro</b>
<b>Autor:</b>	Silvano A. Cuellar
<b>Firmado:</b>	A. Cuellar
<b>Época:</b>	Siglo XX, sin fechar
<b>Técnica:</b>	Óleo sobre tela
<b>Dimensiones obra:</b>	84.6 cm. X 66 cm.
<b>Elemento relacionado:</b>	Marco de madera con moldura dorada
<b>Dimensiones obra con marco:</b>	81.5 cm. x 65.5 cm.
<b>Colección:</b>	Museo de la Universidad del Rosario
<b>Localización:</b>	Aula Máxima, costado norte

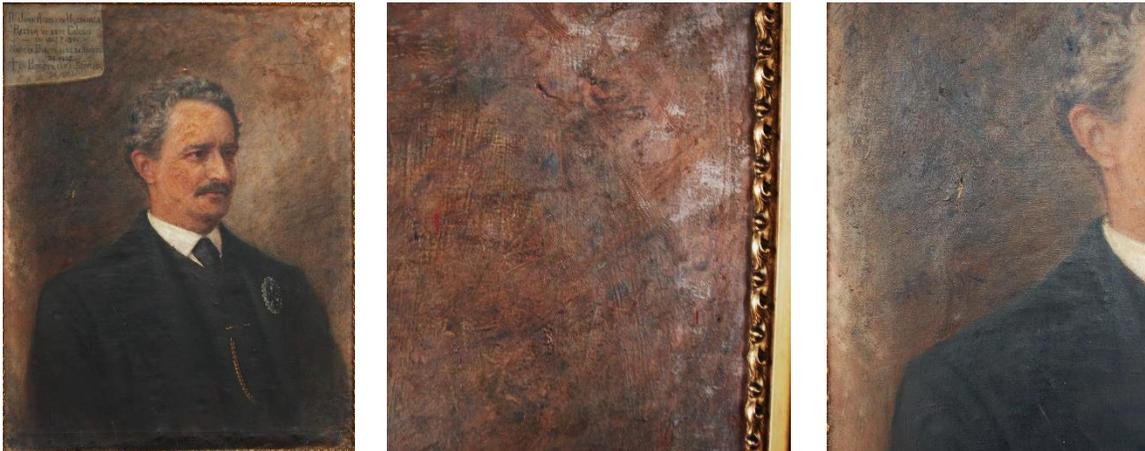
- La obra presenta repintes de color negro en el borde inferior.
- Zona de color claro a lo largo del costado derecho, el borde inferior y la esquina superior izquierda de la obra, esta última de forma triangular, debidas a la falta de la pátina y suciedad superficial, posiblemente por una limpieza inadecuada de los bordes con humedad.

**Fotografías No. 4 a la 6.** Inicial. Detalle de la firma del artista Silvano A Cuellar Alzamora

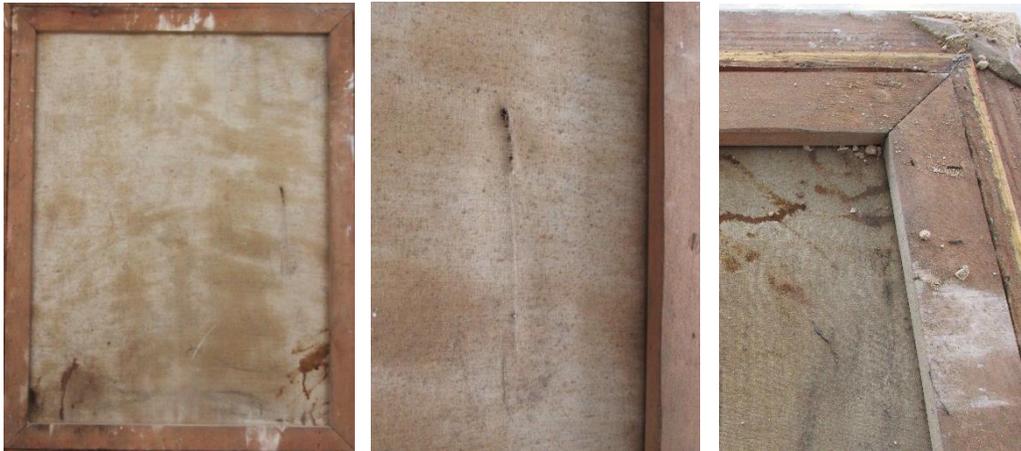
- Manchas generalizadas y chorreones- de lo que parece ser tintilla café para madera, localizadas en ambos extremos del tercio inferior de la obra. En la esquina superior se marca una zona rectangular que corresponde al área de la cartela, que fue agregada posteriormente.

**Fotografías No. 10 a la 11.** General y detalles del reverso de la suciedad acumulada, manchas y deformación de plano causadas por la falta de protección durante trabajos realizados en el inmueble y mala manipulación.

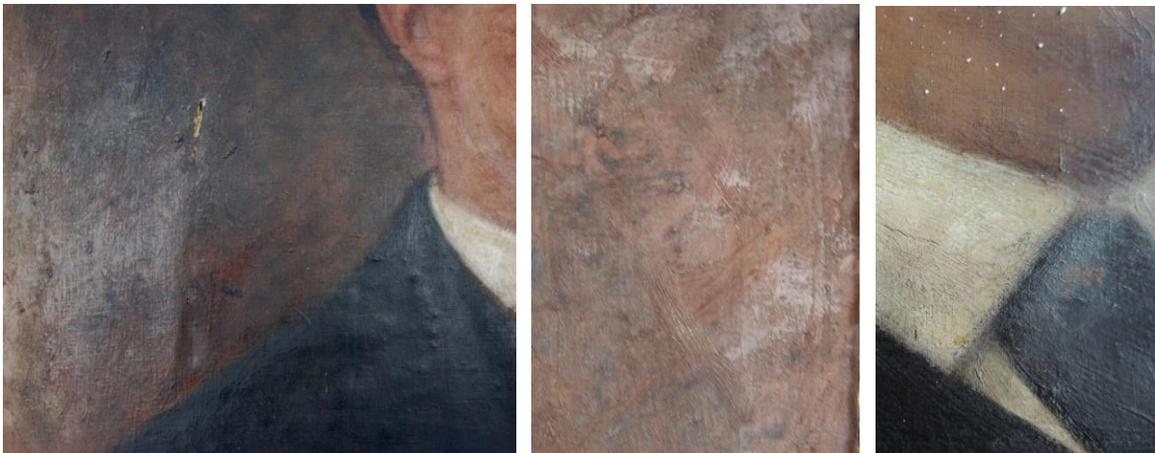
- Faltantes de capa pictórica asociadas a las deformaciones del plano localizadas en el fondo de la pintura, en el borde del cuello de la camisa, las esquinas inferiores y los bordes en contacto con el marco.
- Halos blanquecinos que se aprecian en el fondo y el vestido.
- Desnivel cromático en la esquina superior izquierda de la obra. asociada a puntos de abrasión.
- Salpicaduras de pintura roja, que también se aprecian en otras obras en intervención.
- Suciedad superficial y acumulada generalizada, evidente en el cuello de la camisa y la encarnación

**Fotografías No. 12 a la 14.** Detalles del estado de conservación de la capa pictórica de protección – faltantes de estratos, suciedad y halos blanquesinos –.

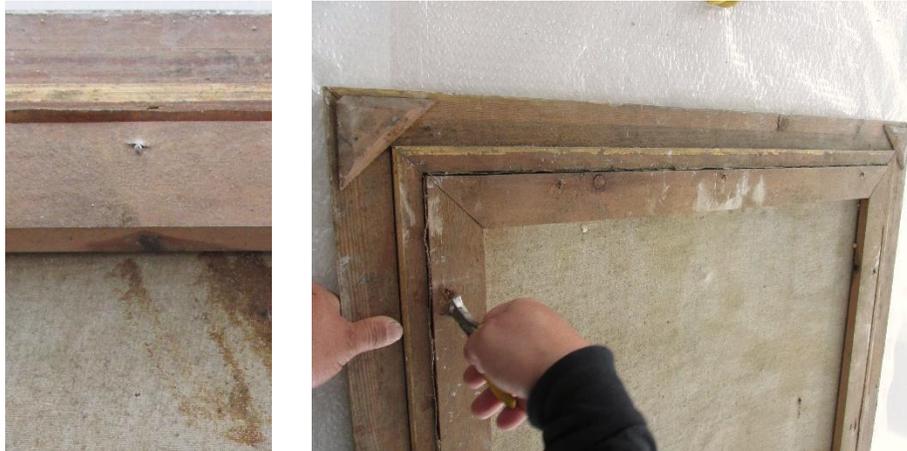
**Fotografías No. 19 y 20.** Proceso de desmontaje del marco. Se retiran con pinzas las puntillas clavadas en diagonal.

- 1. Limpieza inicial.** Se retiran el polvo y suciedad superficial del marco y de la capa pictórica con brocha de pelo de conejo.
- 2. Desmontaje del marco.** Está clavado al bastidor con puntillas laterales, que presentan oxidación. Por el reverso se observa la gran cantidad de suciedad, polvo, arena y partículas de ladrillo y cemento depositada sobre el tablero del marco, entre el bastidor y la tela del soporte, este último con gran cantidad de suciedad depositada en su superficie.

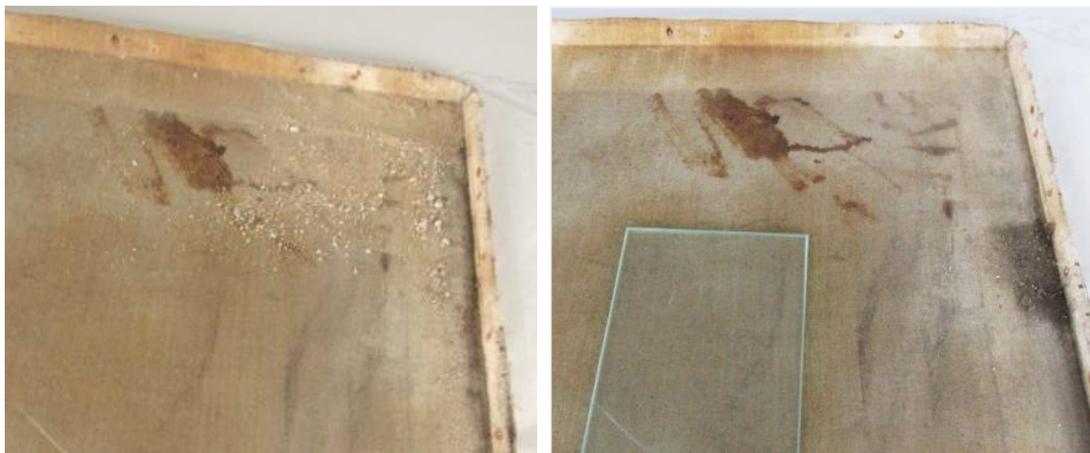
**Fotografías No. 23 y 24.** Antes y después del proceso de limpieza de la suciedad del soporte. A la derecha se puede ver en el borde la miga con la suciedad que se ha retirado con el borrador.

**5. Limpieza del soporte.** Limpieza de la suciedad superficial y acumulada por aspiración. Prueba de limpieza con goma y miga de borrador en las manchas amarillentas y oscuras que bajan de tonalidad. Se insiste en seco con bisturí en las manchas de lo que parece ser tintilla de madera que tienen volumen, que a futuro pueden llegar a marcarse en la capa pictórica.

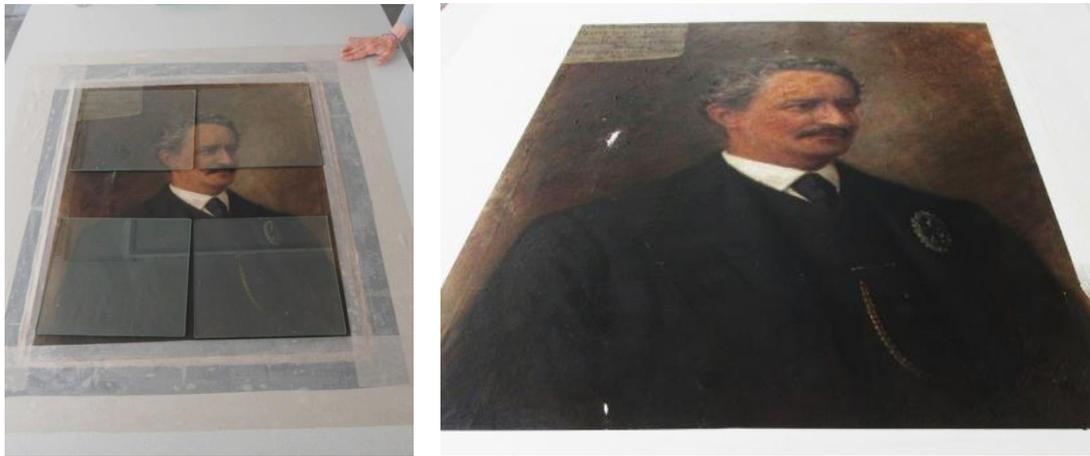
**Fotografías No. 27 y 28.** Proceso de recuperación de plano. A la derecha, final de proceso – recuperación total del plano – .

**6. Recuperación del plano.** Se trabajan por el reverso las deformaciones del soporte con humedad controlada, peso y papel periódico. A la par se recupera el plano de los bordes del soporte que voltean sobre el bastidor.

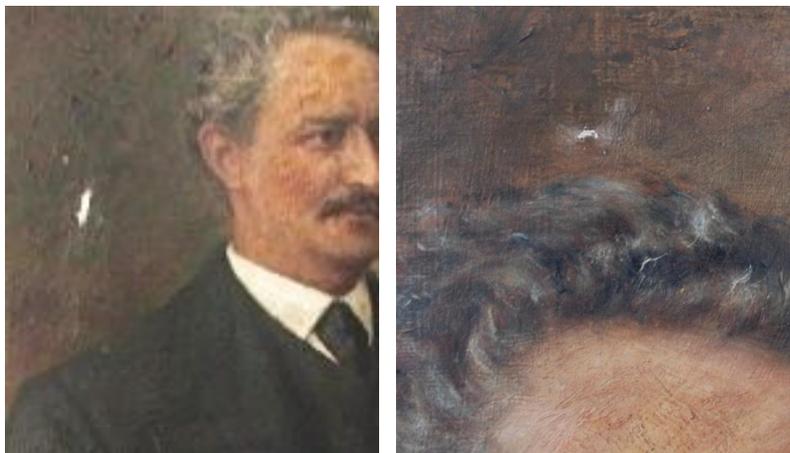
Fotografías No. 32 a la 34. Proceso de de resanes de base de preparación

**8. Resanes.** Se aplica pasta de cola de conejo al 10 % mezclada con Carbonato de Calcio ( $\text{CaCO}_3$ ) para restituir los faltantes de base de preparación, por el reverso se refuerzan con fibra de papel japonés aglutinada con Acetato de Polivinilo - PVA neutro.

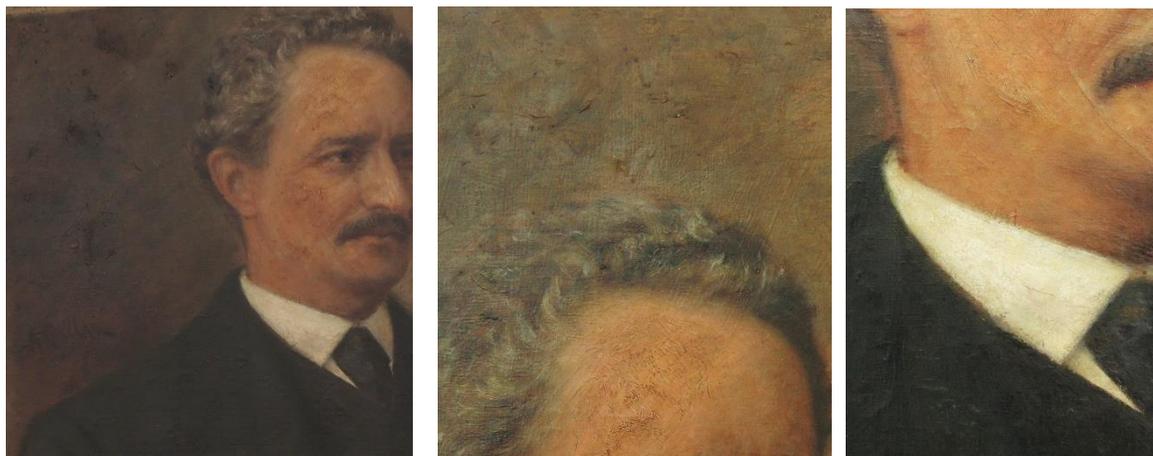
Fotografías No. 35 a la 37. Proceso de presentación estética de resanes, faltantes y abrasiones

**9. Presentación estética final.** Se reintegra el color en los resanes y se aplica una veladura de Tierra de Sombra Natural, Azul Ultramarino y Negro de Marfil en las zonas que presentan desnivel cromático (borde inferior, lateral derecho y esquina superior derecha) que integra figura y fondo. Se finaliza con la aplicación de una capa delgada de barniz mate Mai Meri® por aspersión.

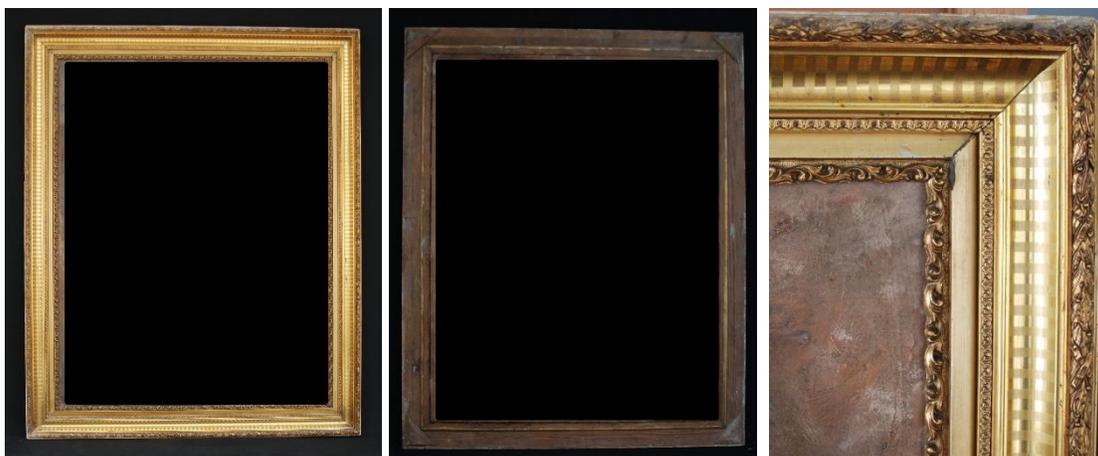
**Intervenciones anteriores.** Corresponde a los agregados de yeso en el canto de los largueros y cabezales de madera, con excesos y acumulaciones en las cuatro esquinas, aplicados sobre los restos de la base amarilla. En algunas zonas el yeso cubre el borde de la moldura externa del marco.

- Por el anverso: Suciedad superficial, acumulada sobre las molduras, acentuada en la talla de la moldura externa.
- Rayados y pequeños faltantes puntuales de dorado, puntos oscuros de oxidación y de deyecciones de insectos, acentuados en la moldura central cóncava con decoración de líneas paralelas.

Fotografías No. 40 a la 42. Iniciales del marco anverso y reverso. Detalle de los bordes del marco y su estado de conservación

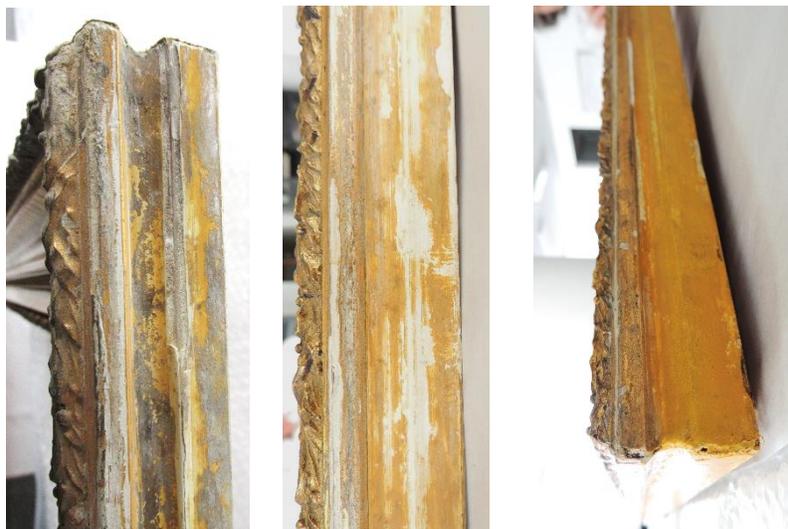
Fotografías No. 43 a la 45. Proceso de limpieza y presentación estética del marco

**Reverso.** Se retira la suciedad general acumulada por aspiración Se usa goma de borrar para liberar la suciedad acumulada en la batiente. En los largueros y cabezales se retira con varsol e hisopo con algodón.

Una vez evaporada la humedad, se consolidan los cuatro bordes con Paraloid B72 al 10%. Se aplica acrílico ocre en los cuatro costados y se patinan con Betún de Judea. Se utiliza pintura acrílica por su resistencia a la humedad, teniendo en cuenta que los cantos del marco van empotrados en contramarco de madera del muro del Aula Máxima.

Se aplica pátina dorada en los bordes y en los puntos de oxidación de la moldura exterior con decoración floral. No se aplica en los faltantes de la moldura central, que visualmente no causan molestia al observar el marco con la obra ya montada.

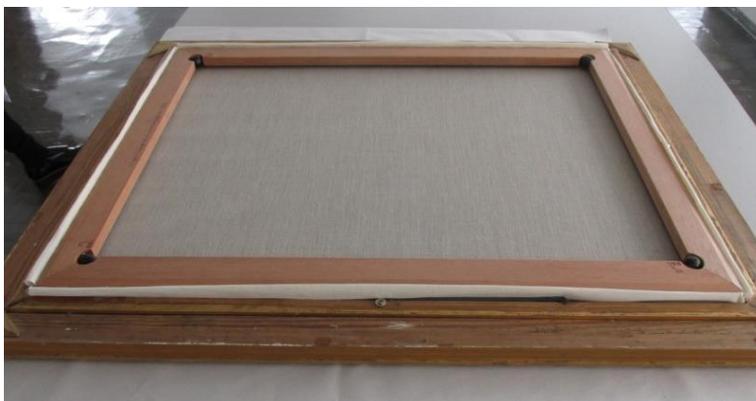
Fotografía No. 46. La obra montada al bastidor con el reentelado suelto, y montada al marco, lista para pegar las cintas de papel engomado en los bordes para evitar la entrada de polvo y suciedad.

**12. Montaje de la obra al marco.** Una vez se coloca la obra en la batiente del marco, las bandas de tensión se pliegan sobre el bastidor, la obra se sujeta al marco con 4 armellas pequeñas centradas en cada uno de los lados del bastidor y se sujetan al marco con tornillo y arandela. Se pegan las tiras de cinta engomada en los cuatro bordes, que evitan la entrada de polvo y suciedad que causa deterioro a los bordes del soporte de la obra.

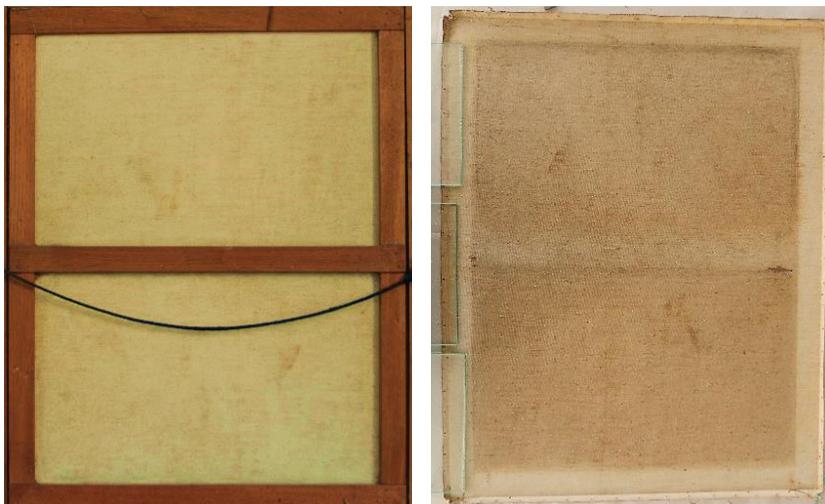
El soporte se encuentra en buen estado de conservación. Presenta falta de tensión al bastidor y suciedad superficial.

Fotografías N° 4 y 5. Estado inicial del soporte antes y después de desmontar el bastidor. Se observa la suciedad superficial de la tela.

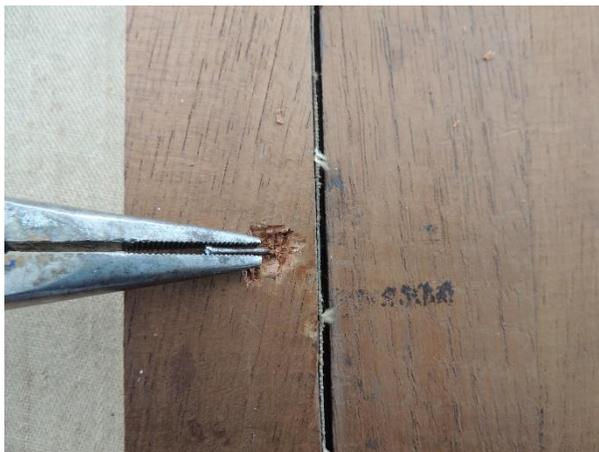
Fotografías N° 9. Proceso de desmontaje de la obra del marco.

**2. Desmontaje del marco.** La obra se encuentra ajustada al marco con puntillas clavadas en diagonal. Para poder retirarlas fue necesario abrir pequeñas cajas en el marco para sujetar los clavos con pinzas y sacarlos, liberando el bastidor.

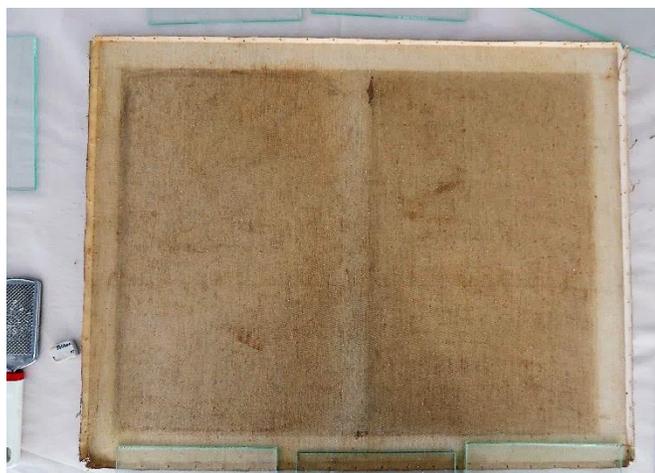
Fotografías N° 10. Proceso de limpieza puntual con borrador rallado.

**3. Limpieza del soporte.** Una vez se corrobora la adherencia de la pintura, se retira el marco y se elimina la suciedad depositada en el soporte, por succión con aspiradora con interfase de malla plástica rígida. Se reforzó la limpieza de la marca del travesaño del bastidor con miga de borrador. Este proceso fue muy puntual por el riesgo de presentarse nuevos desprendimientos de la capa pictórica.

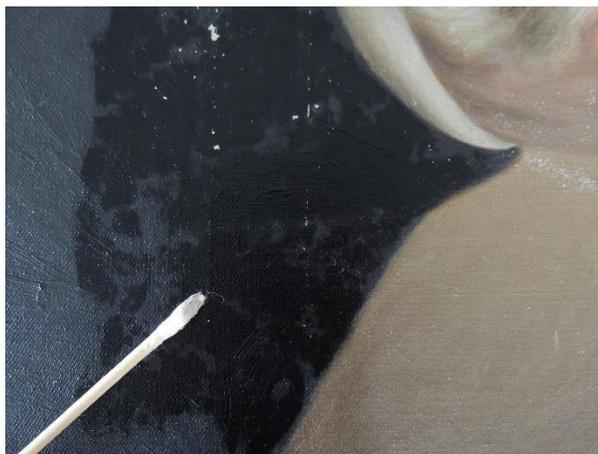
**Fotografías N° 11.** Proceso de limpieza superficial de la capa pictórica.

**4. Limpieza superficial de la capa pictórica.** Se retira la suciedad acumulada en superficie con saliva sintética CTS (SSC) <sup>1</sup> e hisopo de algodón, se ejecuta una segunda limpieza con humedad controlada. Para finalizar el proceso se deja secar la superficie.

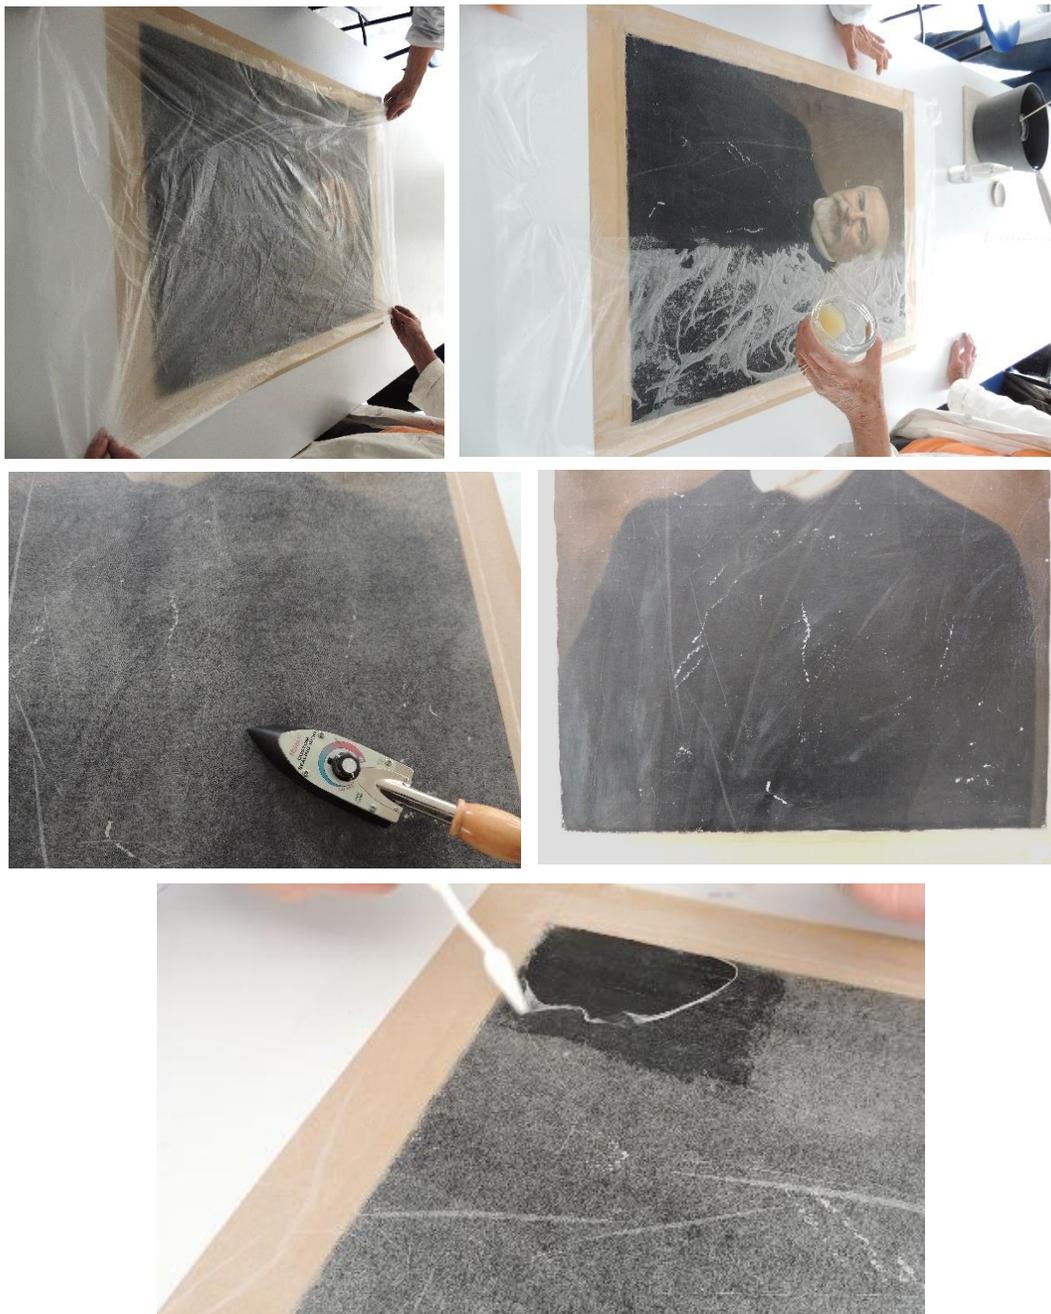
**5. Fijado general de la capa pictórica.** Una vez concluida la limpieza del soporte se siguen presentando los desprendimientos de partículas de pintura, que evidencian el trabajo del soporte frente a las condiciones ambientales. Infiere en lo anterior que el soporte de lino corresponde a los lienzos ya preparados que se importaban del extranjero, que fueron utilizados a finales del siglo XIX y comienzos del siglo XX por buena parte de los artistas que, por lo general, presentan esta problemática.

Fotografías No 12 a la 16. Proceso de fijado general por velado con papel japonés y cola.

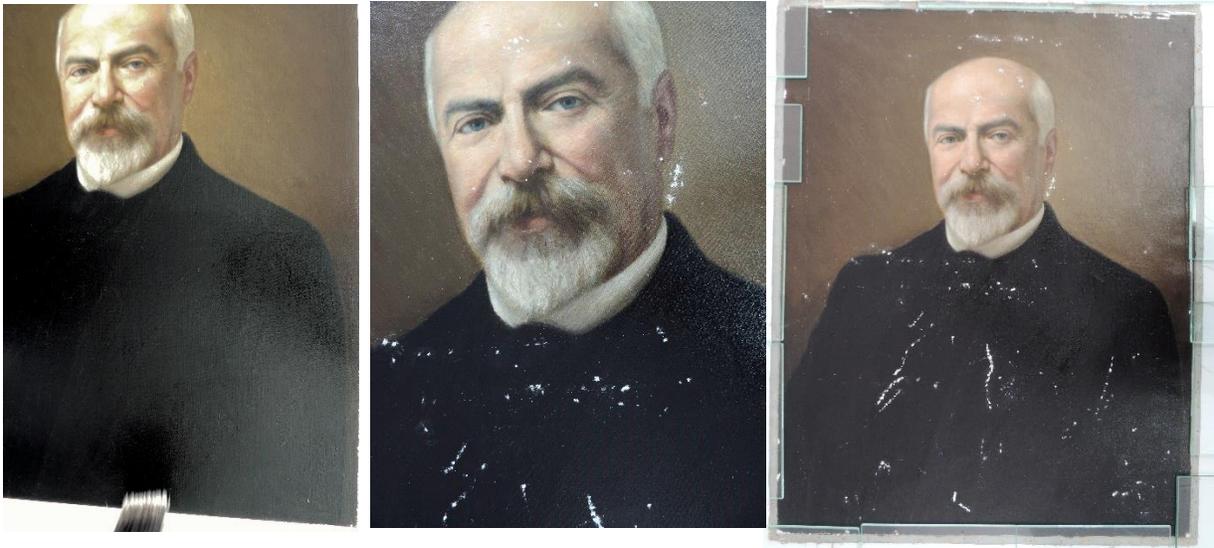
**Fotografías N° 17, 18 y 19.** La obra durante el proceso de aplicación del barniz mate y con los resanes de los faltantes de capa pictórica. A la derecha se observan las ondulaciones del borde.

**6. Aplicación de barniz de retoque Mai Meri<sup>®</sup>.** Se aplicó una capa con brocha de barniz de retoque como preparación de la capa pictórica para la presentación estética (resanes y reintegración).

**7. Resanes.** Se aplica con espátula pasta de resane de cola de conejo al 10% y Carbonato de Calcio ( $\text{CaCO}_3$ ), en los faltantes de capa pictórica.

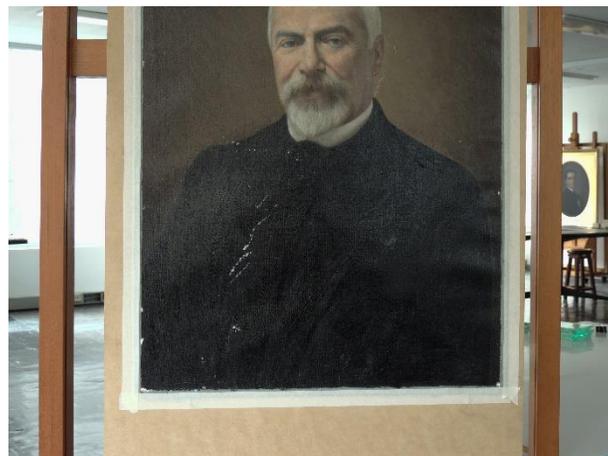
**Fotografías N° 20.** Proceso de reintegración cromática de resanes..

**8. Presentación estética final.** Se reintegran cromáticamente los resanes con colores de conservación Gamblin<sup>®</sup> Classical solubles en alcohol isopropílico aplicados en veladura a tono.

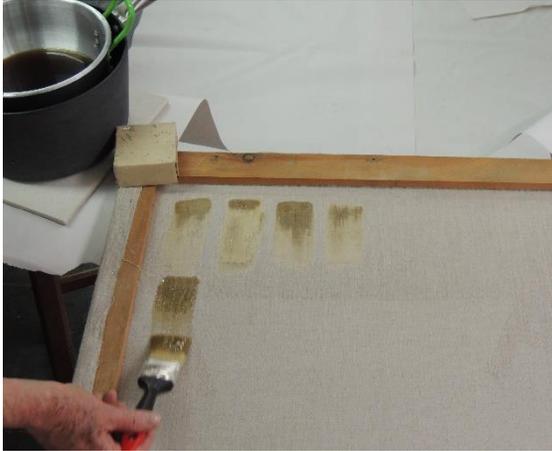
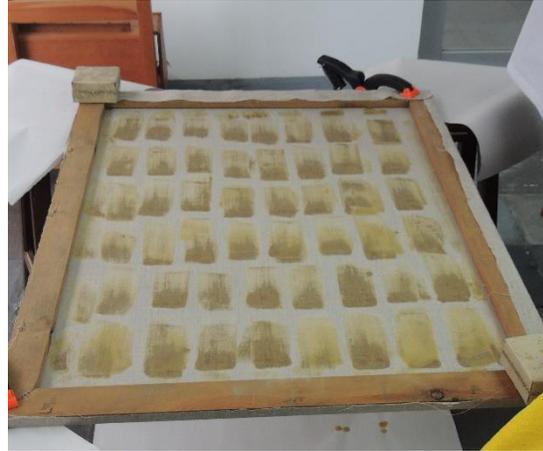
**Fotografías N° 21 y 22.** Proceso de reentelado a la cera resina. Preparación del bastidor de reentelado y aplicación de la cera resina por brochado

Se coloca la obra sobre el bastidor preparado con cera resina, se tensa a los bordes con cintas de papel engomado que voltean sobre el bastidor para mantenerla fija y evitar que los bordes de lino, que sobresalen de la obra, al pasar la cera se peguen a la mesa de trabajo.

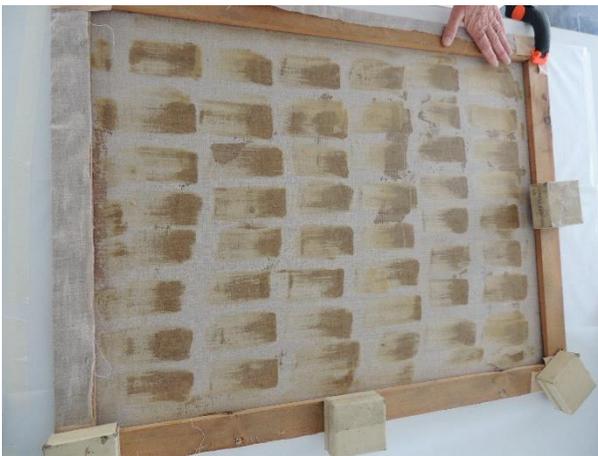
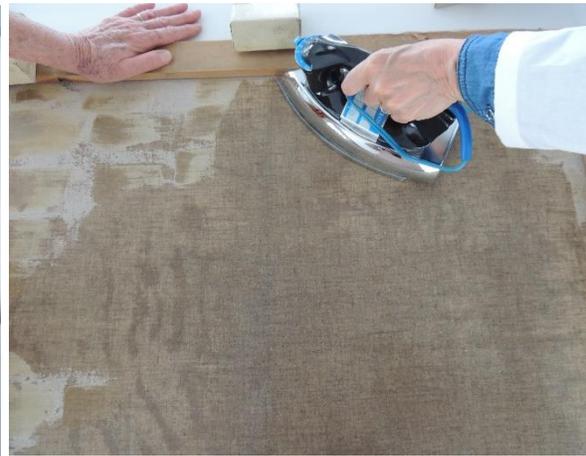
**Fotografías N° 23 y 24.** Proceso de reentelado a la cera resina. Fijado del bastidor a la mesa y adhesión de las telas por calor.

Sobre papel encerado se coloca el bastidor, con la obra hacia abajo, y se sujeta a la mesa de trabajo con prensas y pesas para mantenerlo fijo durante el proceso. Al adherir los dos soportes con la cera resina fundida por calor, esta atraviesa todos los estratos y fija la capa pictórica a la base de preparación.

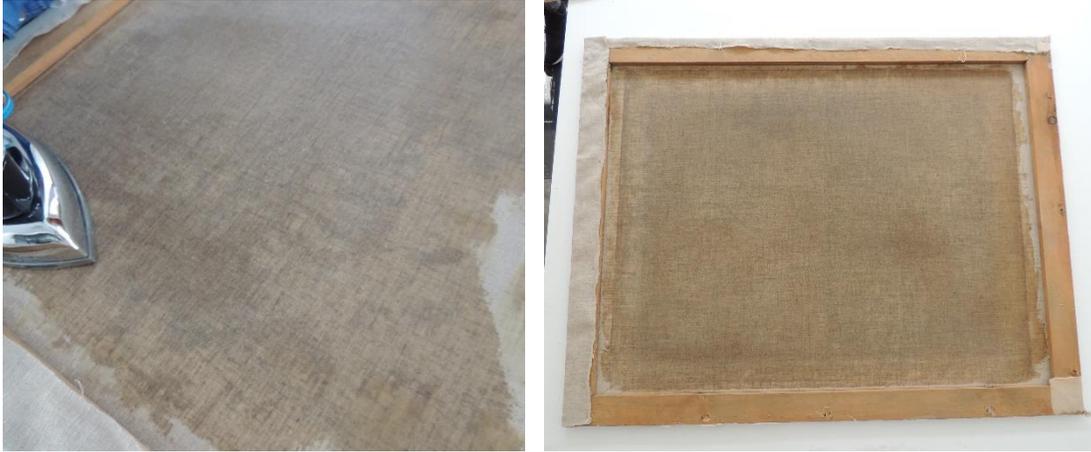
**Fotografías No. 25 y 26.** Proceso de reentelado a la cera resina. Adhesión de las telas por calor y final del proceso

Una vez la obra está a temperatura ambiente se retiran las prensas y se voltea para evaluar el resultado. La obra recupera el plano y al hacer pruebas se verifica que la capa pictórica no se desprende del soporte.

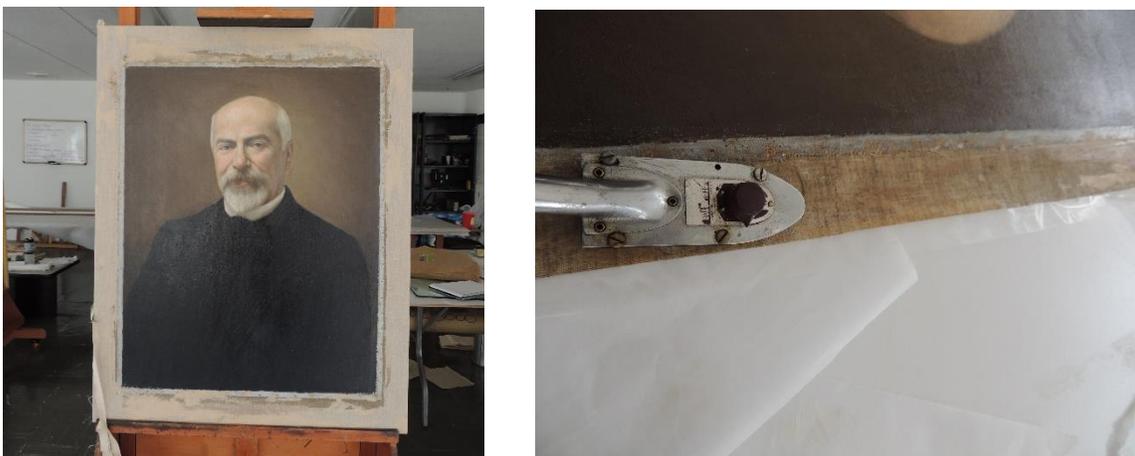
**Fotografías N° 27 y 28** . Finalización del proceso de reentelado

Una vez finalizado el proceso, se retiran las cintas de papel de los bordes en seco con espátula y se corta el lino siguiendo el borde del bastidor, con el fin de dejar los bordes necesarios para el tensado, a los que se les aplica cera.

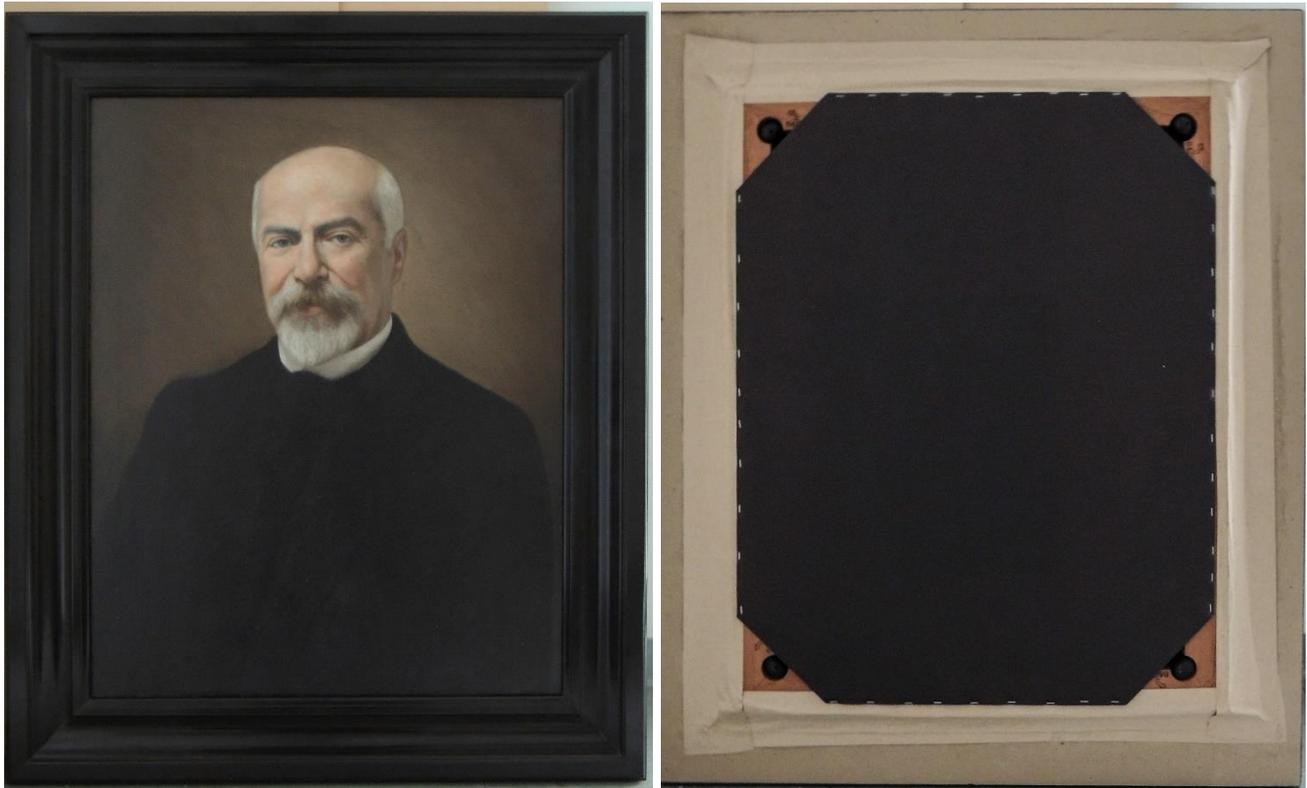
Fotografías N° 31 y 32. Final anverso y reverso de la obra

**12. Montaje de la obra al marco.** Se pegan con calor los bordes al bastidor antes de montarla al marco, al que se fija con armellas y tornillos con arandelas. Se sellan los bordes con cintas de papel engomado para evitar la entrada de polvo y suciedad y el deterioro de los bordes de la obra.

Se protege por el anverso con tela negra grapada al bastidor con el fin de proteger el soporte de la suciedad y permitiendo la circulación de aire y evitar la condensación de humedad.

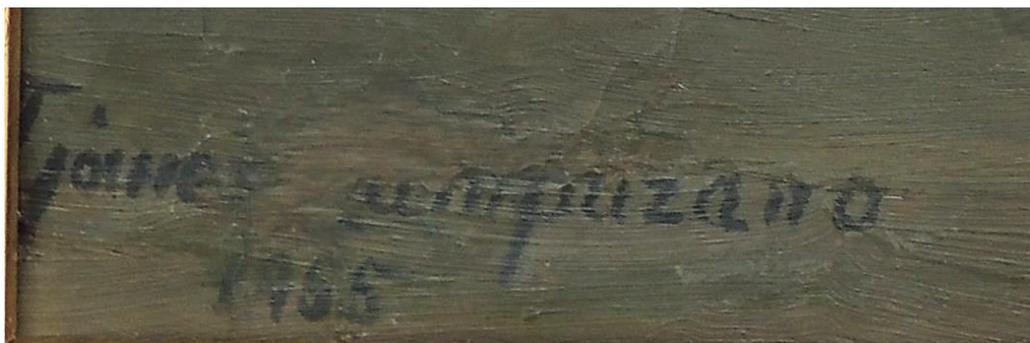
**Fotografía No. 3.** Detalle de la firma del artista Ricardo Gómez Campuzano, localizada en la esquina inferior derecha de la obra. La obra durante una intervención anterior fue cambiada de formato, quedando el lado derecho doblado sobre el canto del bastidor, por lo que parte de la firma "R." no es visible por el anverso.

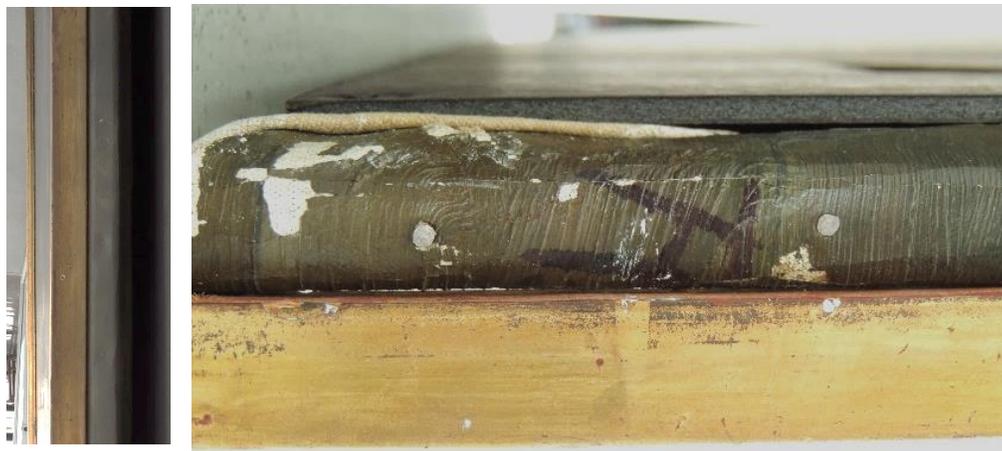
La segunda intervención corresponde al cambio del formato de la obra cuando la obra se montó en el muro del Aula Máxima, para que sus dimensiones coincidieran con el de las otras pinturas del muro norte, se dobló el borde izquierdo de la obra sobre el canto del bastidor al que se tensó con clavos sobre la pintura.

**Fotografías No. 4 y 5.** Detalle del borde de la obra modificado para adecuar las dimensiones. A la derecha se observa parte de la firma "R."

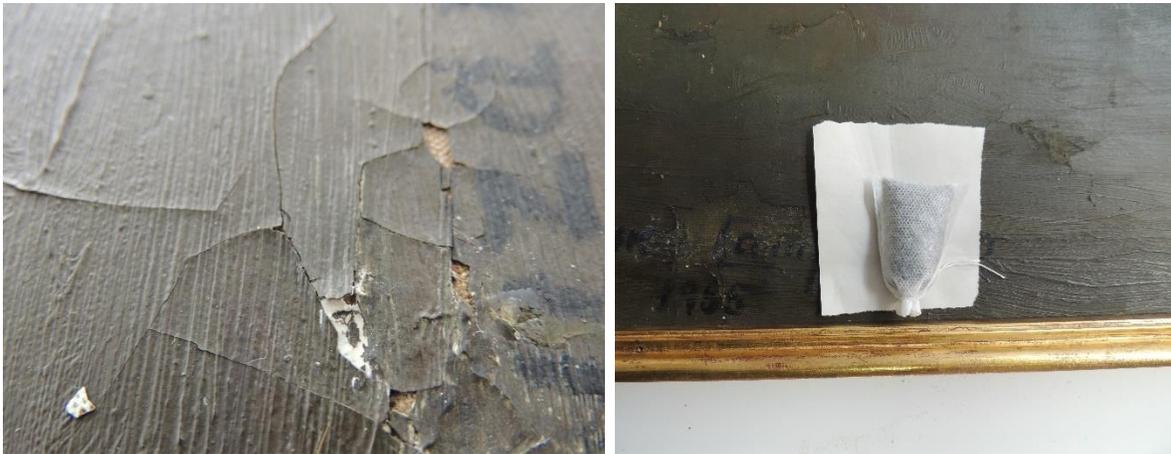
**Fotografías No. 12 y 13.** Detalle del proceso de fijado de estratos

**3. Fijado de base de preparación y capa pictórica.** Se aplica con pincel cola de conejo al 10% y alcohol como tensoactivo en los bordes de los faltantes asociados a las deformaciones del plano en el área de la firma. El proceso se repite a medida que se retiran del resanes y algunos fragmentos de la pintura que fueron colocados sobre la pasta de resane sin nivelar. Se refuerza el proceso con peso, nivelando el soporte por el reverso con vidrios.

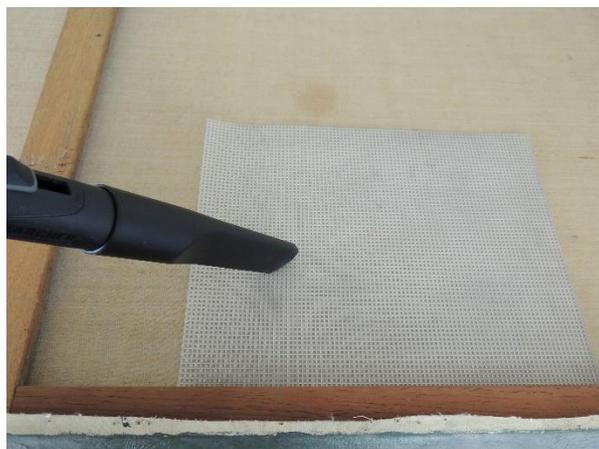
**Fotografía No. 14 .** Proceso de limpieza del soporte por succión

**4. Limpieza del soporte.** Se retira la suciedad acumulada en el soporte por succión con aspiradora, la boquilla de la aspiradora se pasa sobre una malla plástica que evita el contacto directo. Se pasa la boquilla directamente en los bordes para retirar el polvo depositado entre la tela del soporte y el bastidor.

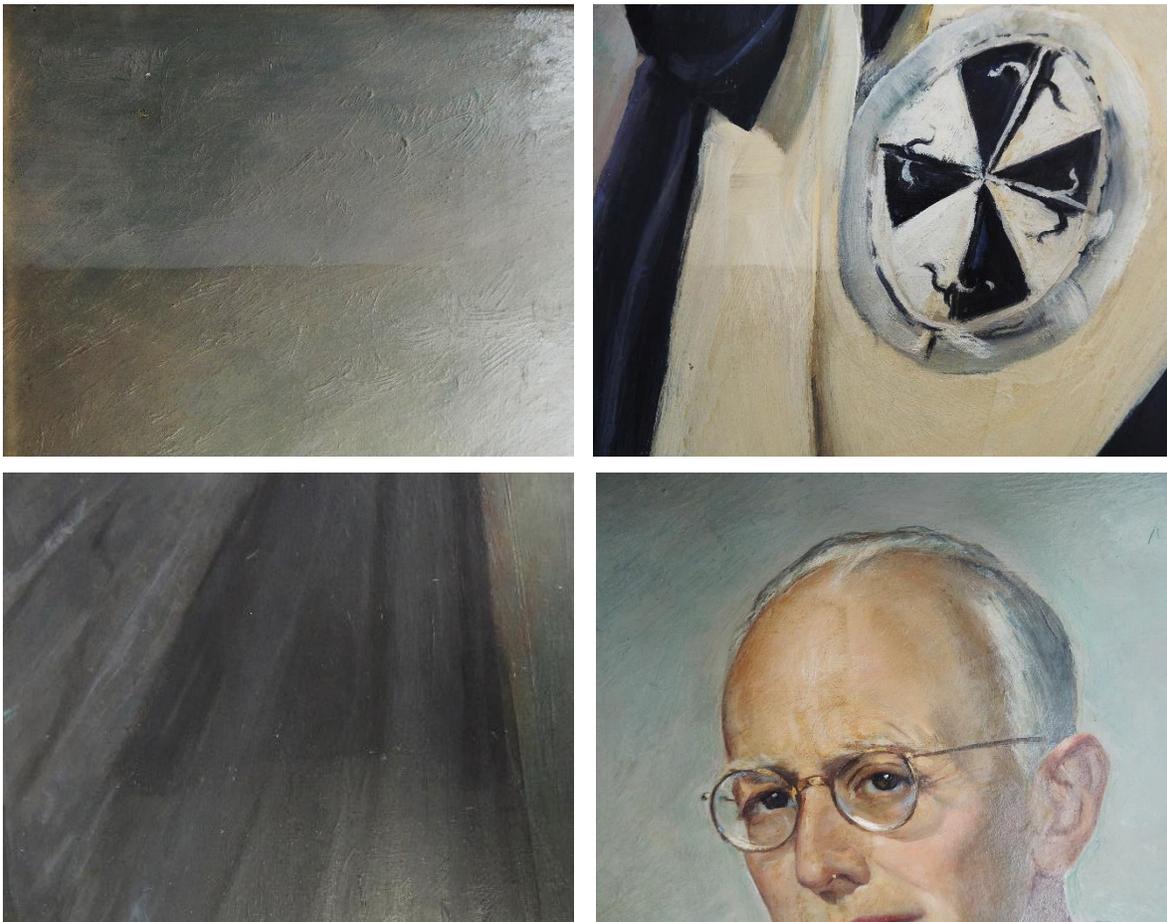
**Fotografías No. 15 a la 18 .**Proceso de limpieza de la capa de protección, se observa el amarillamiento de la capa.

**6. Limpieza de la capa de protección y eliminación intervención anterior.** Se retira la suciedad acumulada en superficie con saliva sintética CTS (SSC)<sup>2</sup> e hisopo de algodón, se ejecuta una segunda limpieza con humedad controlada. Para finalizar el proceso se pasa mota de algodón sin humectar.

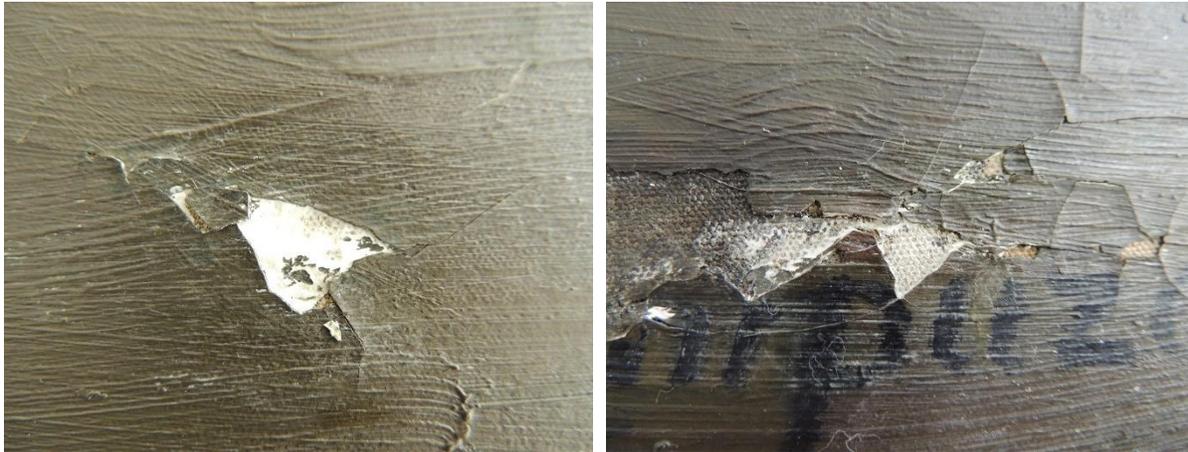
**Fotografías No. 19 y 20** .Proceso de limpieza de la capa pictórica y eliminación intervención anterior

Paralelo a este proceso se eliminaron los resanes y repintes de la intervención anterior con humedad para reblandecer la pasta y bisturí para retirar el material.

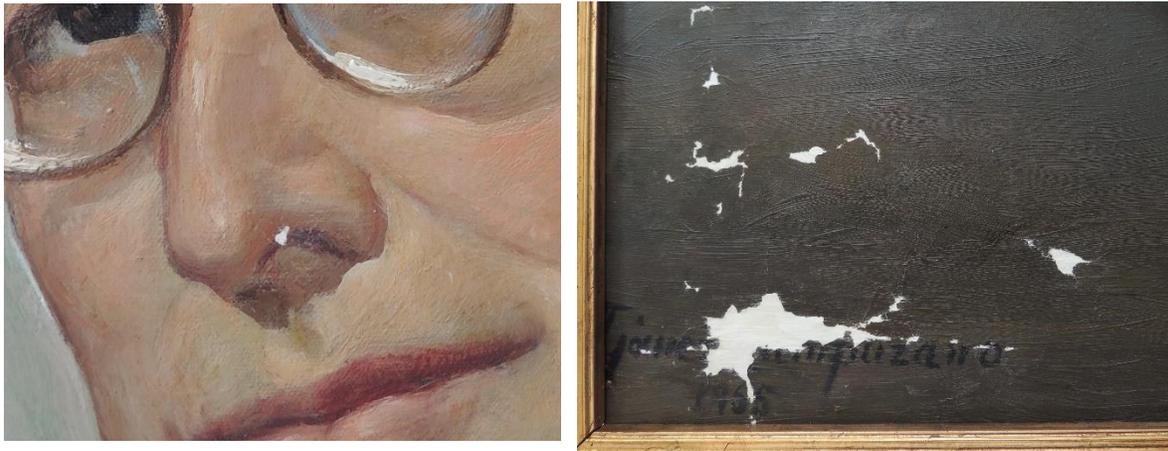
**Fotografía No. 21 y 22.** Proceso elaboración de resanes en faltantes de base de preparación.

**7. Resanes.** Para restituir los faltantes de base de preparación en el área de la firma y en las perforaciones de la capa pictórica se aplica pasta de cola de conejo al 10% y Carbonato de Calcio ( $\text{CaCO}_3$ ), texturizando la superficie según la zona circundante.

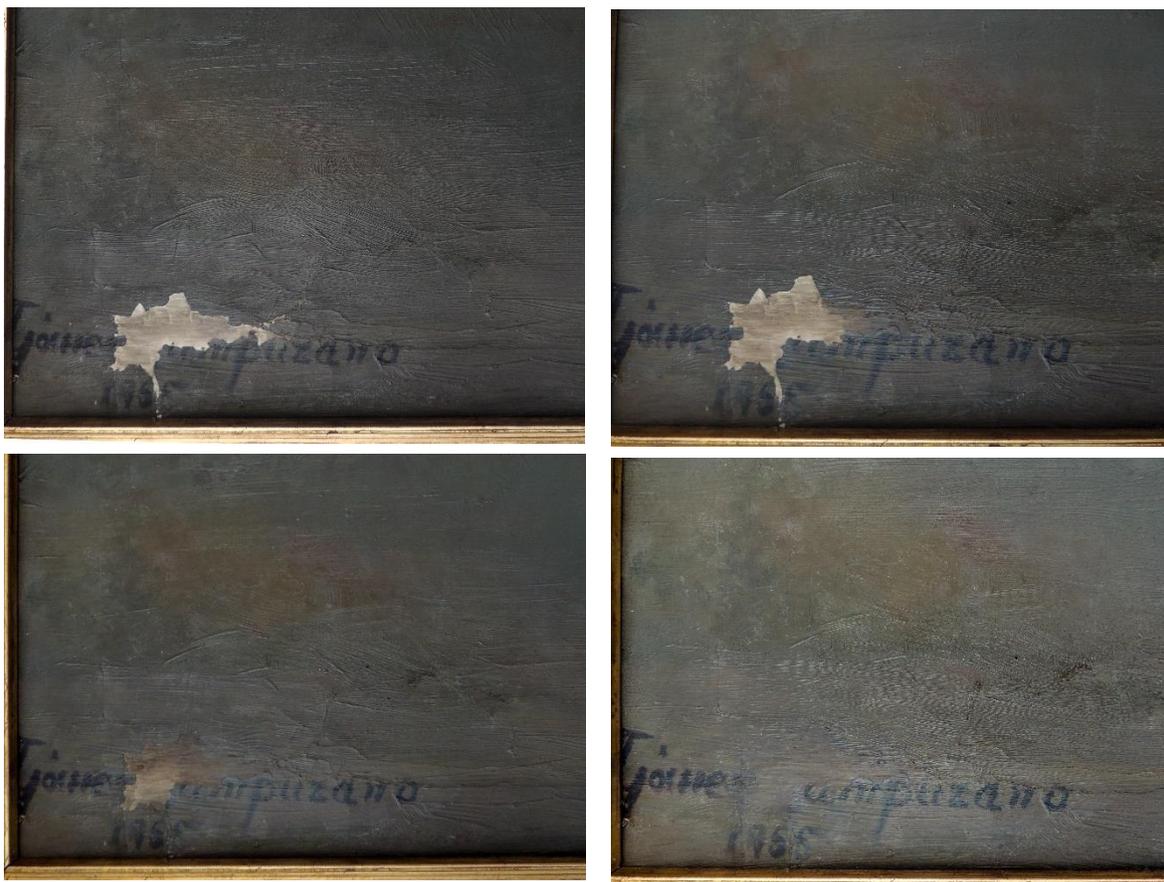
Fotografías No. 23 a la 26. Proceso de reintegración de color de resanes por veladura a tono

**8. Presentación estética final.** Se reintegra con colores de conservación Gamblin<sup>®</sup> Classical solubles en alcohol isopropílico aplicados en veladura a tono. En los resanes de las perforaciones y del área de la firma sin restituir los faltantes de las letras de los apellidos del pintor.

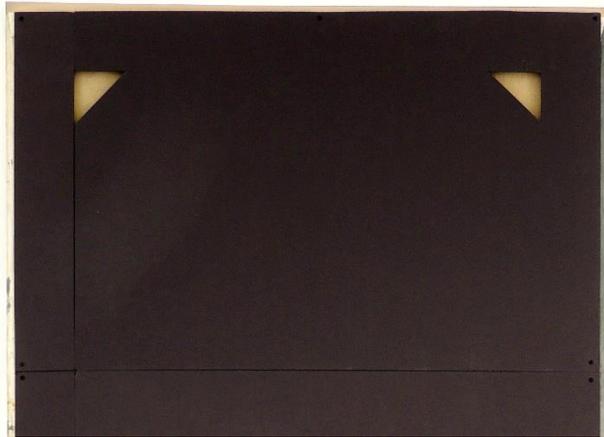
**Fotografía No. 27.** Detalle del sistema de protección del reverso de la obra.

**9. Protección del soporte por el anverso.** Toda vez que se mantiene el bastidor original, para aislar y proteger el soporte de la suciedad y la humedad del nicho en el que va empotrada en el muro del Aula máxima, al estar adosada a la madera que recubre los muros- mediante un contra marco que no permite la circulación de aire en el interior del nicho, a cambio del reentelado suelto de lino se colocan por el reverso láminas de Foam Board<sup>3</sup>.

polvo y suciedad y los cortes triangulares en las esquinas de la lámina permiten la circulación de aire en su interior.

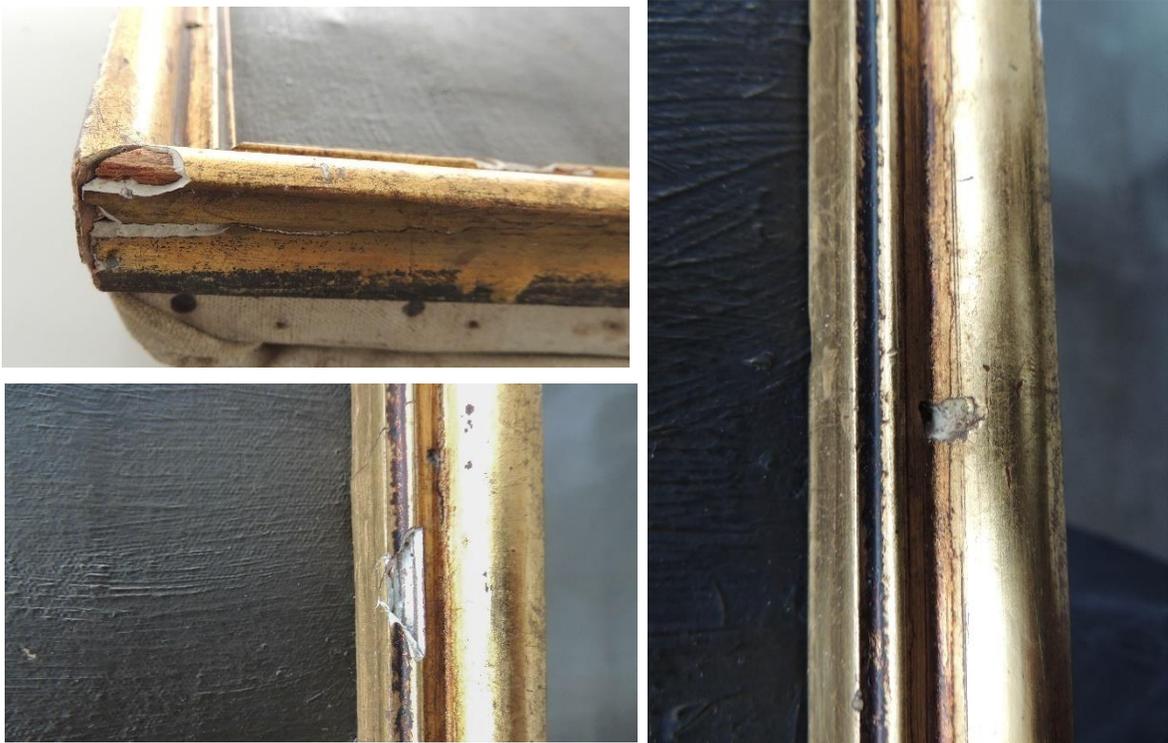
- Suciedad superficial y acumulada generalizada, acentuada en la parte central de la moldura, donde se observan las cabezas de las puntillas con la que está clavado al bastidor.
- Abrasiones y faltantes puntuales de dorado, puntos oscuros de oxidación y de deyecciones de insectos además de faltantes localizados en las esquinas del marco y los largueros.
- Fractura de la esquina inferior izquierda del marco a causa de un golpe. Esta fractura está relacionada a faltantes de estratos.

Fotografías No. 29 a la 31. Detalles de los bordes del marco y su estado de conservación

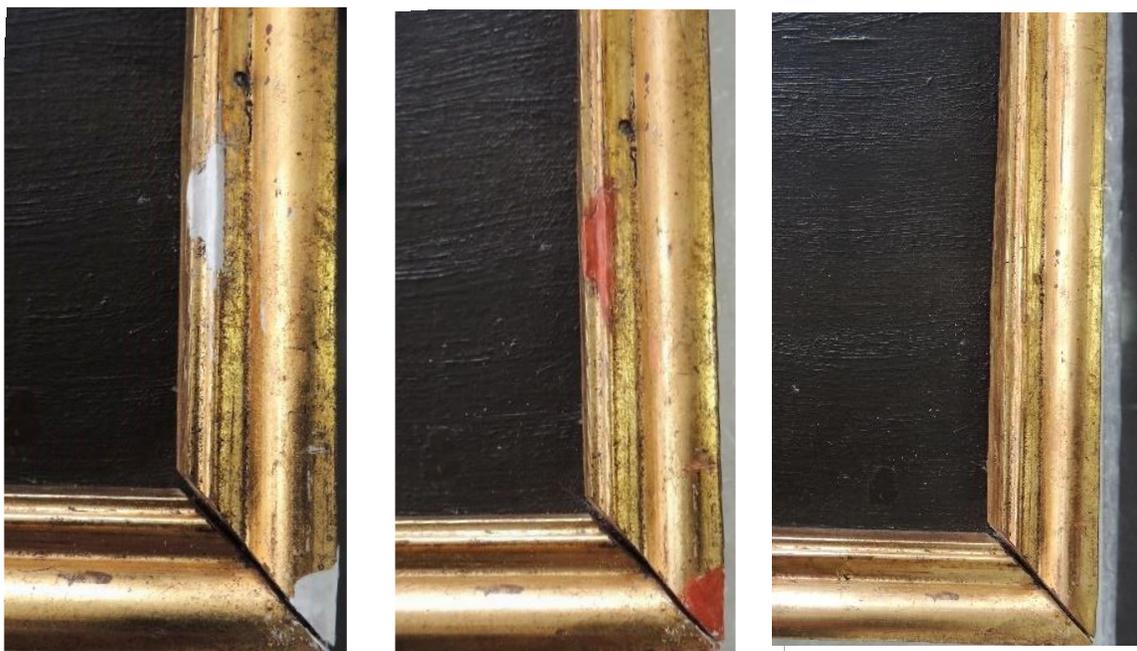
Fotografías No. 34 a la 36. Detalle del proceso de presentación estética del marco

- **Presentación final.** Se resanan los faltantes de la moldura dorada con caseína aplicada con espátula. Una vez secos se pulen con lija suave.

Se aplica la capa de acrílico dorado que debe ir sobre una base roja o amarilla para que acrílico logre un brillo similar al de la hojilla, para este caso se superpone a una base de Tierra de Pozzoli de colores al barniz Mai Meri®. Se finaliza con una aplicación de pátina dorada marca Liberon®.
