## OBRA 1. JUAN AGUSTÍN URICOECHEA Y NAVARRO

<b>Título:</b>	<b>Retrato de Juan Agustín Uricoechea y Navarro</b>
<b>Autor:</b>	Silvano A. Cuellar
<b>Firmado:</b>	A. Cuellar
<b>Época:</b>	Siglo XX, sin fechar
<b>Técnica:</b>	Óleo sobre tela
<b>Dimensiones obra:</b>	84.6 cm. X 66 cm.
<b>Elemento relacionado:</b>	Marco de madera con moldura dorada
<b>Dimensiones obra con marco:</b>	81.5 cm. x 65.5 cm.
<b>Colección:</b>	Museo de la Universidad del Rosario
<b>Localización:</b>	Aula Máxima, costado norte

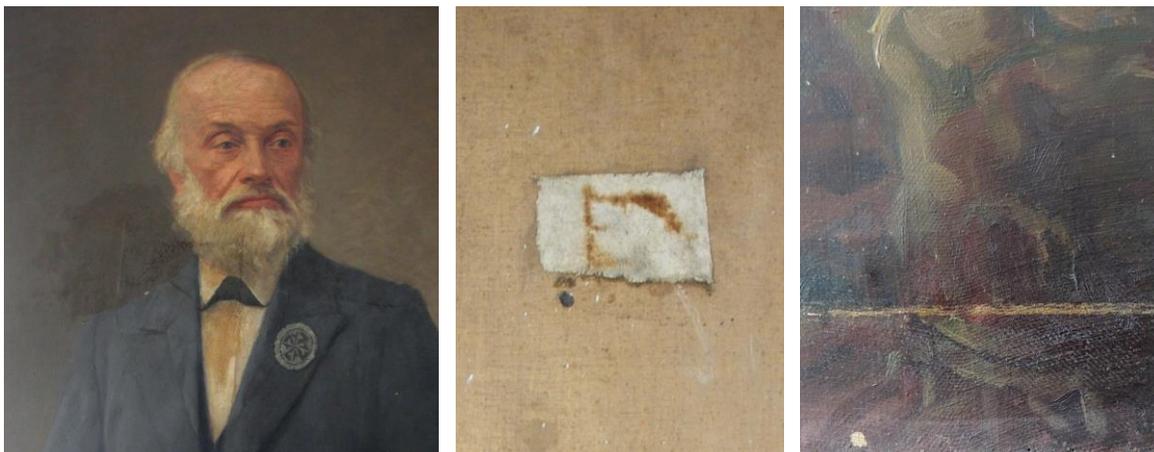
La obra presenta una rasgadura del soporte a la altura del cuello que involucra el fondo, la barba, el corbatín y parte de la pechera de la camisa, posiblemente causada por una caída sobre un objeto o por un golpe. Esta fue solucionada, por el reverso, con un refuerzo o parche de tela de algodón gruesa y por el anverso con la aplicación excesiva e irregular de pasta de resane, a la que se le aplicó color, que en la barba adquirió un tono amarillento dando la sensación de un elemento extraño sobre la misma, y en el fondo se aprecia como una mancha oscura. En el área del cuello y la pechera de la camisa el color se aplicó sobre la trama y la urdimbre del tejido del soporte que había perdido la capa pictórica.

En la esquina inferior derecha, siguiendo el borde del marco se observan líneas de dorado que no son continuas y en algunos puntos están sobre la firma del artista, que corresponden a la huella del pincel al aplicar el dorado del repinte que presenta el marco, sin retirarlo de la obra.

**Fotografías No. 4 a la 6.** Inicial. Detalle las intervenciones anteriores – Unión de rasgadura, resanes, repintes, parche y repintes en el borde.

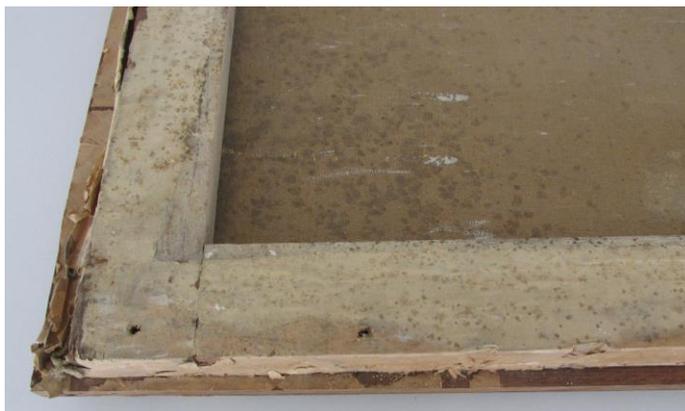
Inadecuado. Aunque el travesaño central no se marca en la capa pictórica, la falta de chaflán interno y a los ensambles fijos, que no permiten su movilidad ante las fluctuaciones de humedad y temperatura de las condiciones ambientales, causaron la marcación de los largueros y cabezales que se aprecian en la capa pictórica, además del mal estado de los bordes debido a la humedad.

**Fotografía No. 7.** Inicial. Detalle del estado de conservación del bastidor.

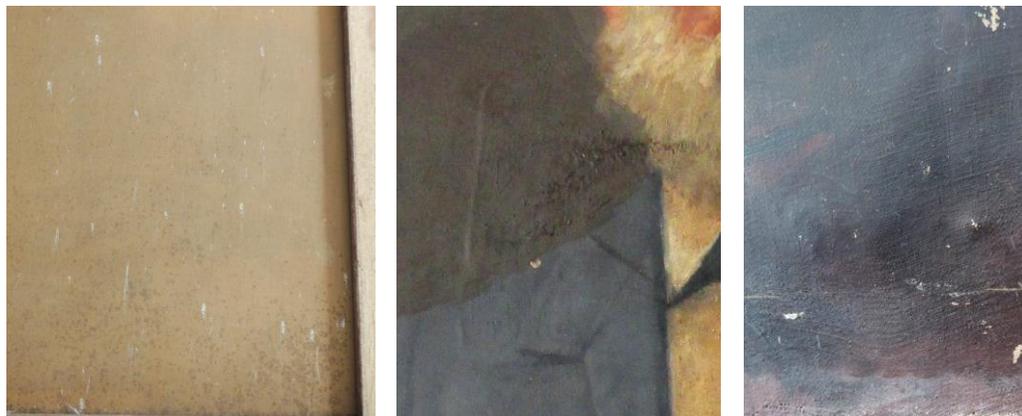
- Deformación debida a la marcación del parche de tela que se alcanza a notar en la capa pictórica.
- Faltantes puntuales en los bordes, asociados a las perforaciones dejadas por los clavos del marco, en particular en la esquina inferior derecha de la obra.
- Manchas oscuras, que también se aprecian en el bastidor.
- Salpicaduras de pintura blanca en toda la superficie, de mayor tamaño y volumen en la parte inferior.
- Deformación del plano en las esquinas debidas a la humedad y al bastidor de ensambles fijos. Y deformaciones puntuales en la parte inferior relacionadas con la suciedad acumulada entre el bastidor y el soporte (piedras y residuos de yeso y arena)
- Suciedad superficial y acumulada acentuada, asociada a restos de arena, piedras y partes de cemento que se encuentran en el borde inferior al retirar la obra del bastidor.

**Fotografías No. 8 a la 10.** Estado de conservación del soporte. Detalle de las manchas, salpicaduras, marcha del parche deformación puntual.

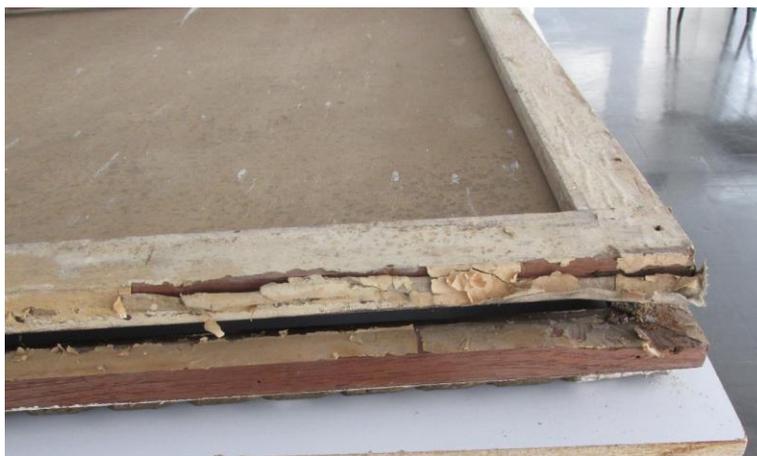
**Fotografía No. 14.** Proceso de desmontaje del marco. Detalle de la suciedad superficial acumulada.

**2. Desmontaje del marco.** Presenta una cinta de papel colocada sobre el marco y el bastidor en muy mal estado de conservación por la humedad. El marco está clavado al bastidor con puntillas, éstas se retiran con espátula y queda a la vista la suciedad acumulada en los bordes de la obra y en el marco por el reverso. Al retirarlo se desprenden agregados de yeso de la intervención anterior en las esquinas y se aprecia el faltante en el cabezal inferior debido al ataque de insectos inactivo.

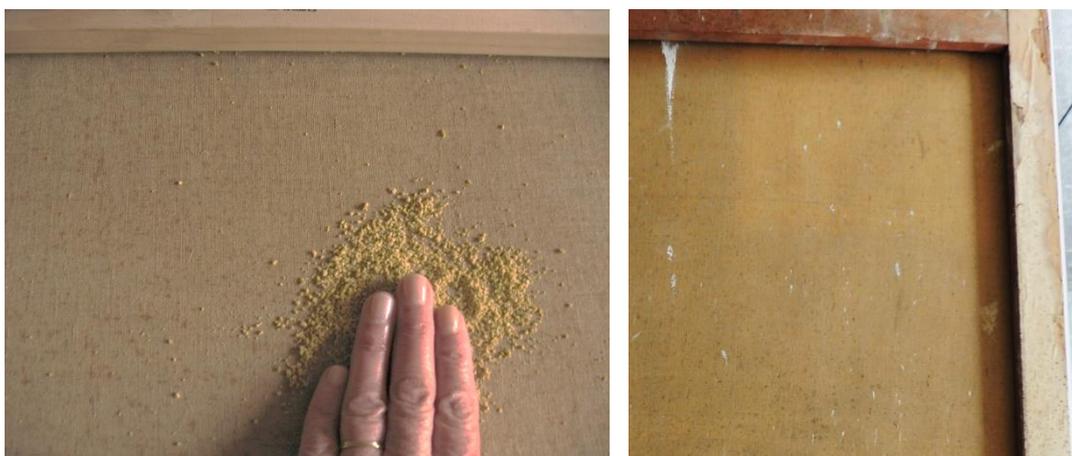
**Fotografías No. 15 y 16.** Proceso de limpieza del soporte. A la derecha con borrador de pan y a la izquierda por succión con malla de plástico y aspiradora.

**3. Limpieza del soporte.** Se retira la suciedad acumulada con miga de borrador de pan, y por succión con aspiradora con malla rígida de plástico, que evita que la boquilla quede en contacto directo con la tela del soporte. La suciedad de los bordes que están debajo del bastidor se retira en el momento en que la obra se desmonta del bastidor.

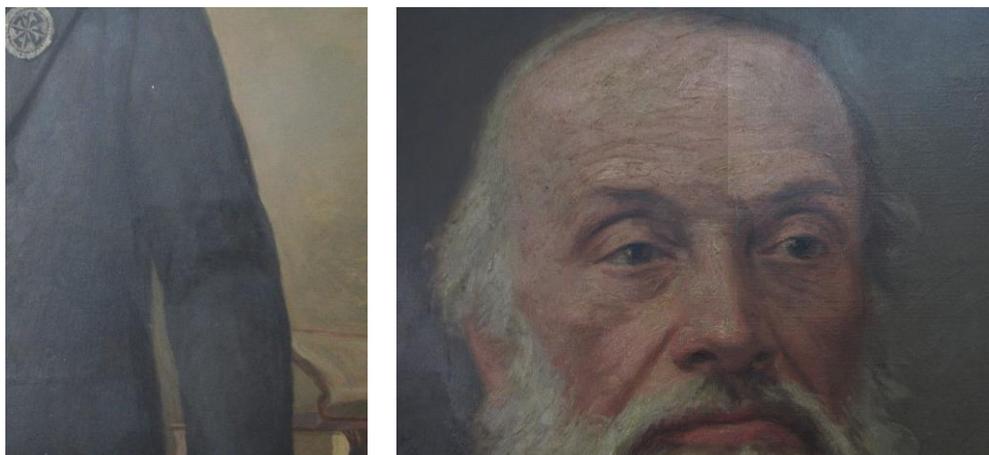
Fotografías No. 17 y 18. Proceso de limpieza superficial de la capa de protección.

**4. Limpieza de la capa de protección.** Una vez retirada la suciedad del soporte, se inicia la limpieza con saliva sintética, siguiendo las formas del vestido, se limpia el área completa en una primera fase, y realiza por segunda vez con humedad controlada e hisopo. En las líneas doradas se hacen pruebas con varsol, alcohol y borrador sin resultado. El thinner retira el dorado, pero arrastra las capas subyacentes incluso el color del fondo, por lo que se libera en la firma y el resto se deja para minimizarla con puntos de color.

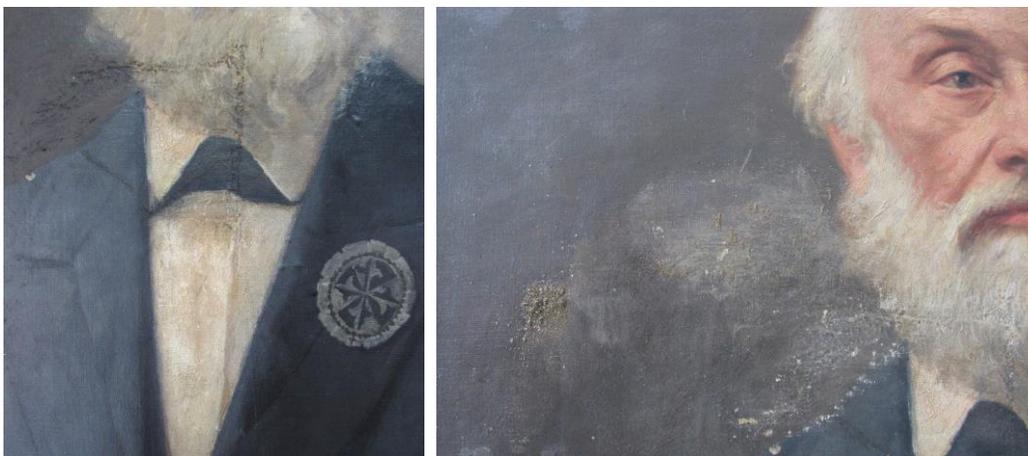
Fotografías No. 19 y 20. Proceso de eliminación de intervenciones anteriores – Repintes y resanes – .

- **Resanes y Repinte.** Una vez se finaliza la limpieza de la suciedad, se inicia el proceso para retirar el resane, el repinte y la capa amarilla del fondo y de la figura con humedad y bisturí, que da buenos resultados en la zona de la barba y la camisa. En el fondo solo retira la suciedad, se prueba con Vulpex diluido al 5% en agua, que solubiliza la capa de color aplicado y permite retirarla con la ayuda del bisturí. El grosor del resane sobre el hombro se baja de nivel con bisturí, sin embargo, al iniciar la reintegración de color fue necesario pulirlo de nuevo.

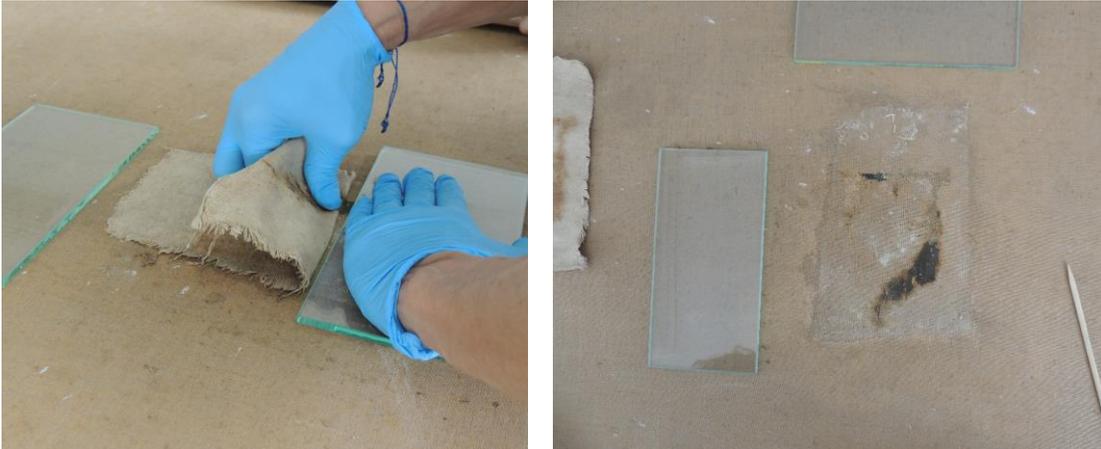
Fotografías No. 21 y 22. Proceso de eliminación de intervenciones anteriores – Parche – .

- **Parche de tela del soporte.** El parche se retira mecánicamente, el adhesivo al parecer de cola, está cristalizado. Con la obra sobre la mesa de trabajo y prensas para evitar el movimiento, se colocan vidrios que ayudan a que el soporte no se levante al retirar el parche. Este se empieza a desprender en uno de los bordes, se va deslizando la tela sobre ella misma, para evitar la tracción hacia arriba que puede rasgar el soporte o deteriorar la pintura.

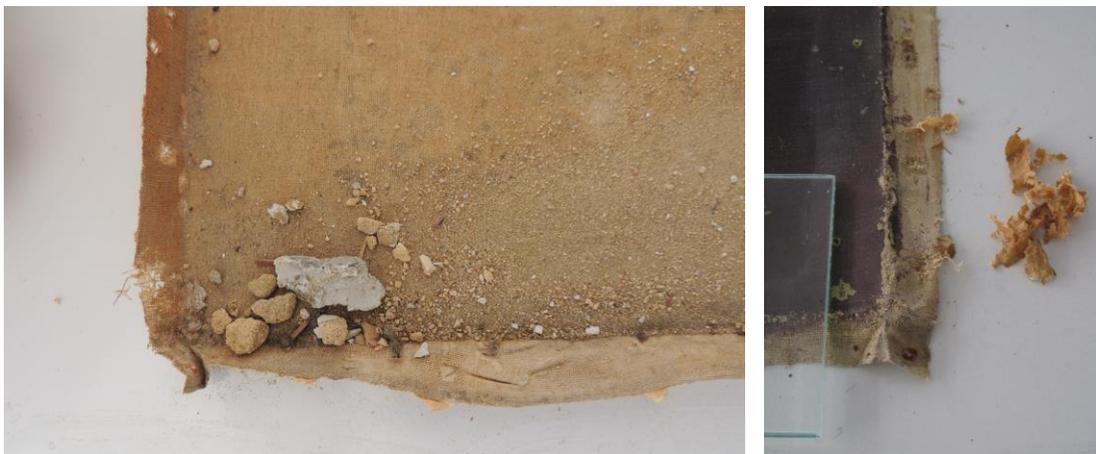
Fotografías No. 23 y 24. Proceso de desmontaje del bastidor y limpieza del soporte. Detalle de la suciedad superficial acumulada en el soporte y de la eliminación de la cinta de papel en los bordes .

6. **Desmontaje del bastidor.** Se sueltan los clavos de tensado con pata de cabra y pinzas liberando la obra del bastidor. Se evidencia la suciedad superficial acumulada entre el soporte y el bastidor, la cual es retirada por succión. En el anverso se eliminan los restos de cinta de papel (montaje al marco) de los bordes con humedad.

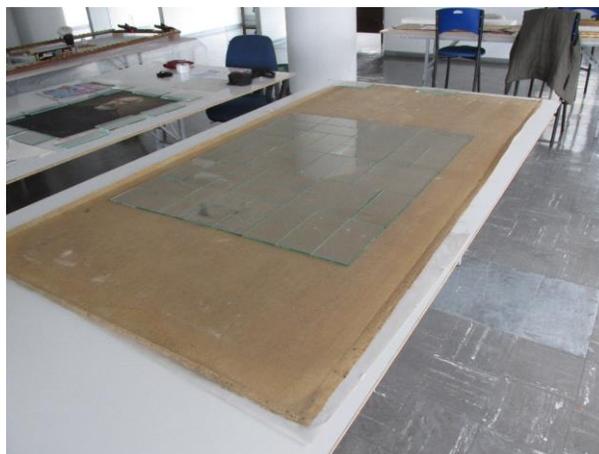
**Fotografía No. 25.** Proceso de recuperación de plano con peso y humedad .

**7. Recuperación del plano.** Una vez se retira el parche, se aplica humedad controlada y se retiran con bisturí los restos de cola y resane que presenta excesos. Se recupera el plano y se extrae la humedad con papel, vidrios y peso. A la vez se recupera el plano de la obra y de los bordes del soporte que voltean sobre el bastidor, y los restos de las cintas de papel engomado que quedaban en los bordes que tenía la obra al ingresar al taller. Mientras está en la mesa de trabajo la obra permanece con vidrios para evitar las deformaciones del soporte

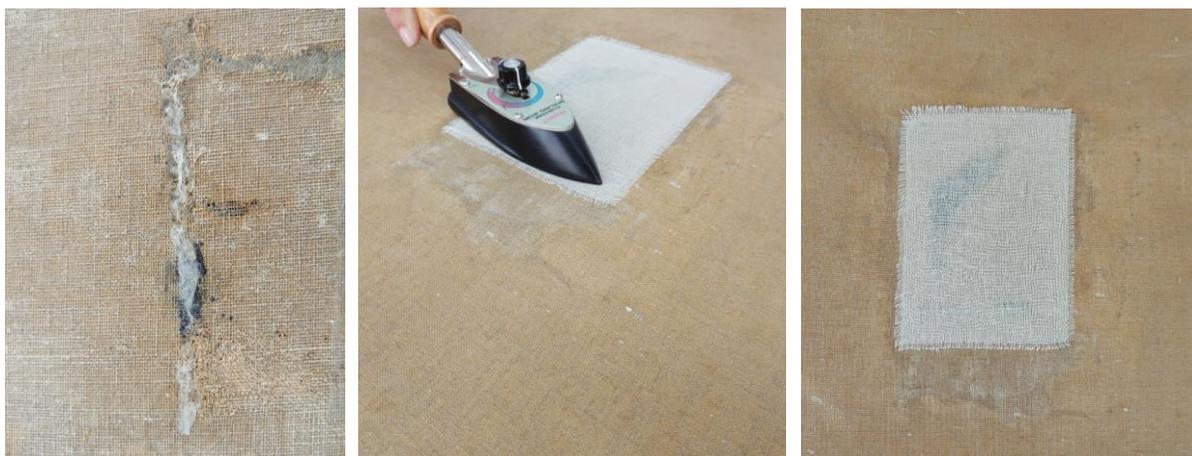
**Fotografías No. 26 a la 28.** Proceso de refuerzo del soporte en la zona de la rasgadura .

**8. Refuerzo del soporte y Resanes.** La línea de unión de la rasgadura se sella con fibras de papel japonés<sup>1</sup> aglutinadas con Acetato de Polivinilo PVA de pH. Neutro, para reforzar la unión.

Una vez seco el resane se pega un parche de liencillo de trama abierta, que se adhiere con Beva 371b film, el adhesivo se activa con calor aplicado con plancha. Ya reforzada la rasgadura la obra está lista para la reintegración de color.

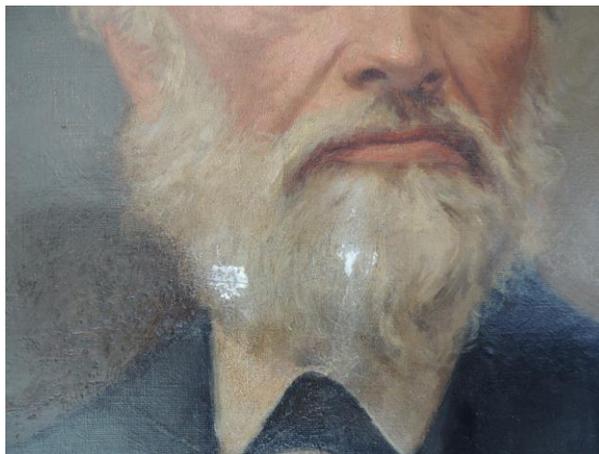
Fotografía No. 29. Proceso de resanes en la barba.

Por el anverso se resanan, con cola de conejo al 10 % mezclada con Carbonato de Calcio ( $\text{CaCO}_3$ ), aplicada con espátula, los faltantes de base de preparación del fondo, sobre el hombro derecho, en la barba, el cuello, el corbatín y la pechera de la camisa siguiendo la línea de la rasgadura los puntos del fondo en el área donde se retiró el repinte.

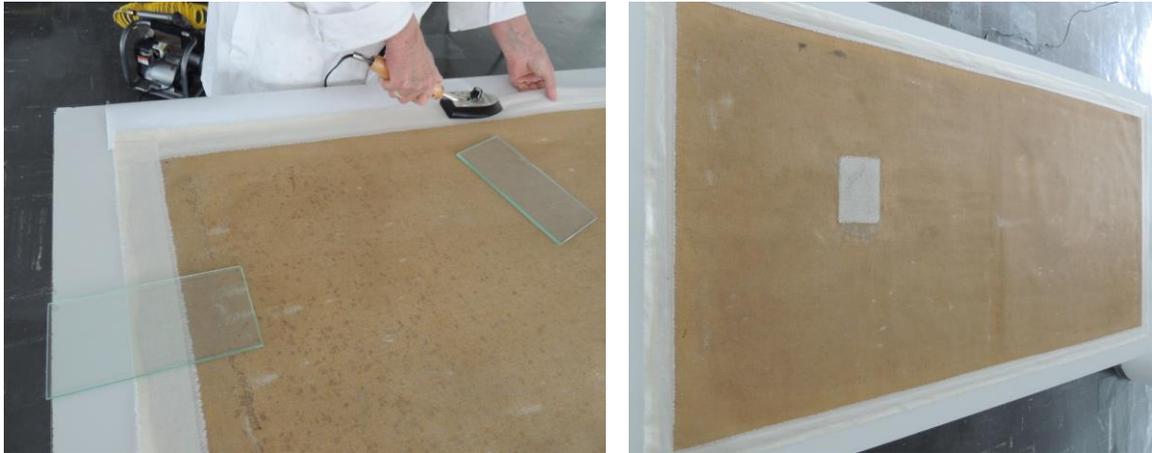
**Fotografías No. 30 y 31.** Proceso de tensado en el bastidor de conservación con bandas de liencillo adheridas con Beva 370b film

La obra se coloca sobre el bastidor con reentelado suelto y se tensa con grapas de aluminio que no se oxidan y evitan el deterioro de los bordes de la obra.

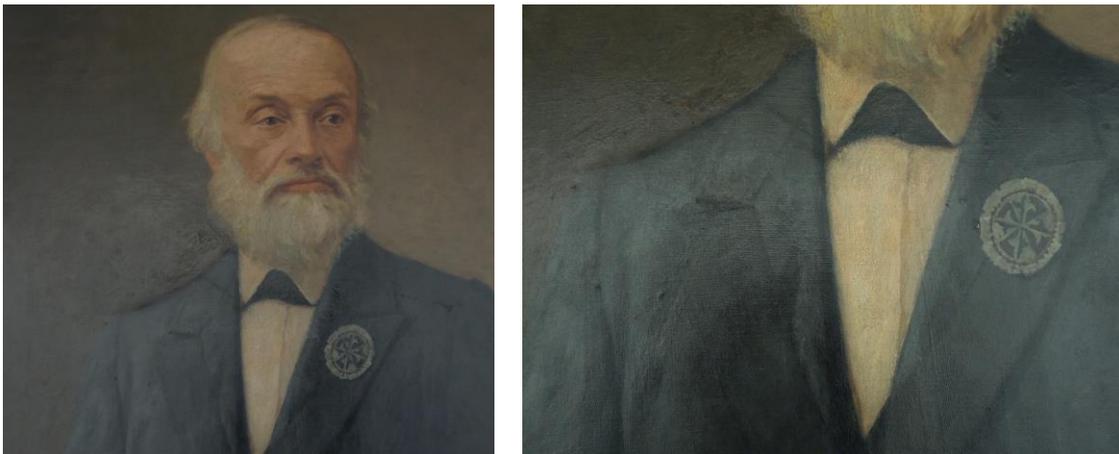
**Fotografías No. 32 y 33.** Proceso de presentación estética final – reintegración cromática – .

**10. Reintegración cromática.** Se aplica barniz de retoque en la zona del fondo, con brocha redonda gruesa, que se frota en círculos para evitar que se marquen los bordes del área donde se aplica. Aunque es un proceso de restauración la zona liberada del repinte requiere una reintegración cromática

Se reintegra a tono la zona del fondo donde se retiró el repinte de la barba y el fondo, los resanes que coinciden con la huella de la rasgadura. En la pechera de la camisa se aplica color y se minimizan las manchas oscuras con puntos. También se reintegra la línea donde se retiró el dorado en el área de la firma y los restos de dorado que no se retiraron con colores acuarelables y colores Gamblin® Classical solubles en alcohol isopropílico. Se finaliza el proceso aplicando una capa de barniz mate Mai Meri® por aspersión.

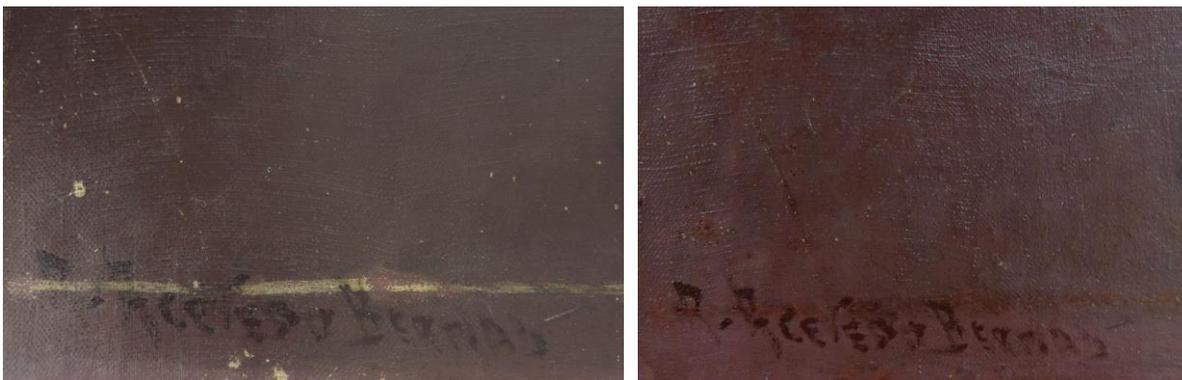
Fotografías No. 34 y 35. Proceso de presentación estética final – antes y después de la reintegración cromática – .

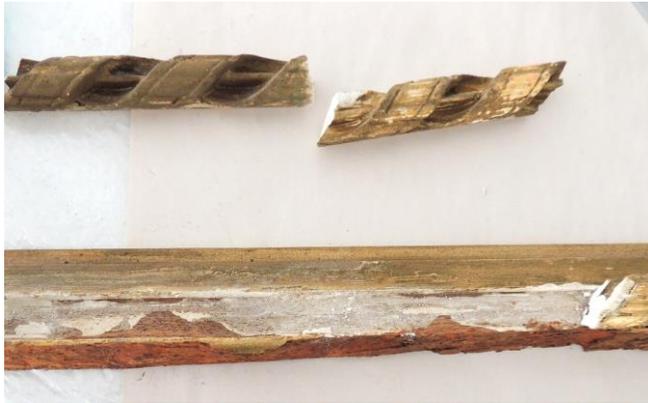
- El marco que va superpuesto a la obra, está clavado con puntillas al bastidor en las 4 esquinas, los largueros y los cabezales.
- Presenta pérdidas de soporte causadas por ataque de insectos, que no está activo, en el borde superior que soporta la moldura decorada entorchada.
- Agregados de yeso en la moldura entorchada en las esquinas, que al retirar el marco se desprenden, y fragmentos de la moldura entorchada, que habían sido pegados en una intervención anterior, se desprenden con facilidad con el movimiento.
- Repinte de la moldura escalonada, al parecer de purpurina aglutinada con laca, que presenta oxidación y oscurecimiento.
- Faltantes de dorado que dejan el yeso a la vista en la parte superior e inferior que abarcan las esquinas, debidos a la humedad.

**Fotografías No. 36 y 37.** Detalle de estado de conservación Inicial del marco – faltantes y fragmentos de la moldura entorchada y repintes sobre el dorado –.

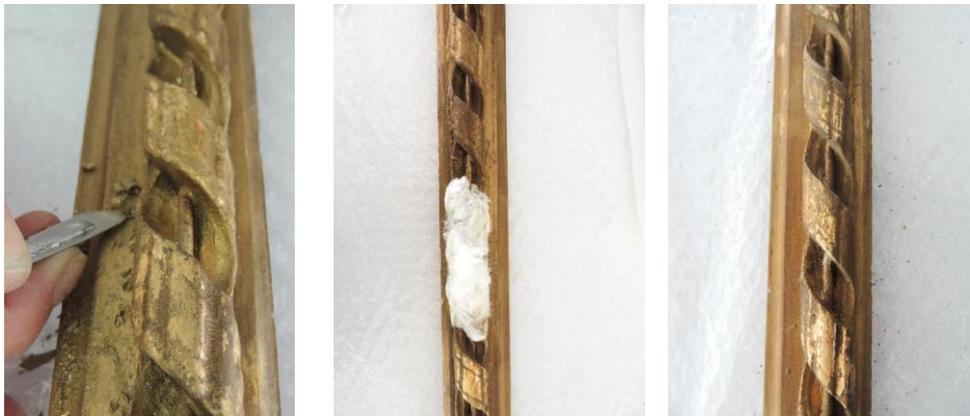
**Fotografías No. 38 y 39.** Detalle del proceso de limpieza – eliminación de repintes –

Al retirar los clavos de las esquinas se desprenden los agregados de yeso que habían sido agregados posteriormente en una intervención anterior. Se retira el repinte de la moldura plana con bisturí y thinner. En la moldura entorchada se usan compresas de thinner y se retira con hisopo.

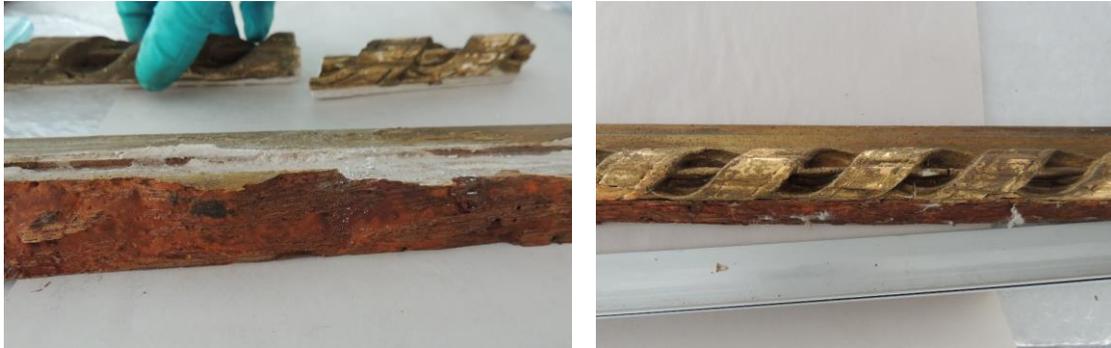
**Fotografías No. 40 y 41.** Proceso de unión de fragmentos de la decoración del marco, consolidación del soporte y restitución de faltantes de soporte

El cabezal superior se consolida con Paraloid al 10% y se recupera parte del borde de la moldura con pasta de resane para madera. Se crea una caja con un perfil de aluminio en el que se va incluyendo el resane. Se deja prensado hasta que este se seca. Una vez se retira la caja de aluminio se pule con lija y se aplica una capa de caseína en las zonas que están a bajo nivel.

Se sueltan las partes de la moldura que estaban flojas y tenían movimiento y se pegan de nuevo con yeso mezclado con Acetato de Polivinilo PVA.

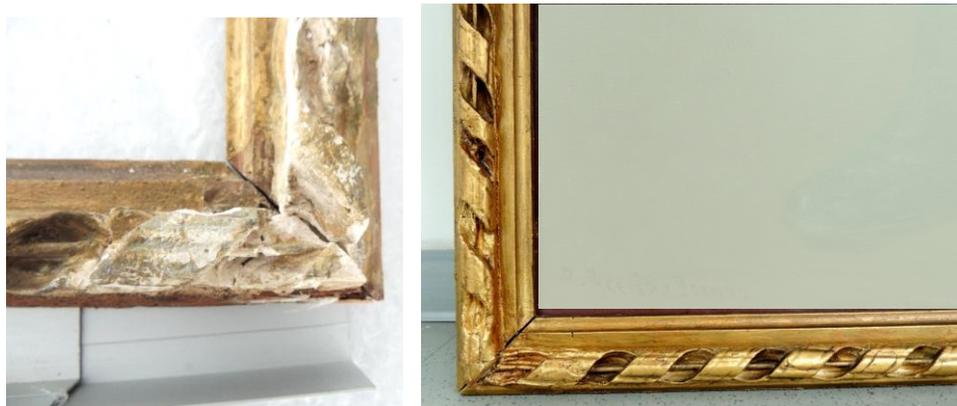
**Fotografías No.42 y 43 .** Proceso de restitución de faltantes de soporte y presentación estética final

Se sacan moldes para recuperar las esquinas y se aplica manualmente yeso que después se talla.

Se aplica la capa de acrílico dorado que debe ir sobre una base roja para que el acrílico logre un brillo similar al de la hojilla, para este caso se superpone a una base de Tierra de Pozzuoli de colores al barniz Mai Meri. Se finaliza con pátina dorada Liberon® que solo se aplica sobre la superficie de la moldura entorchada y se patina con y Betún de Judea diluido en varsol.

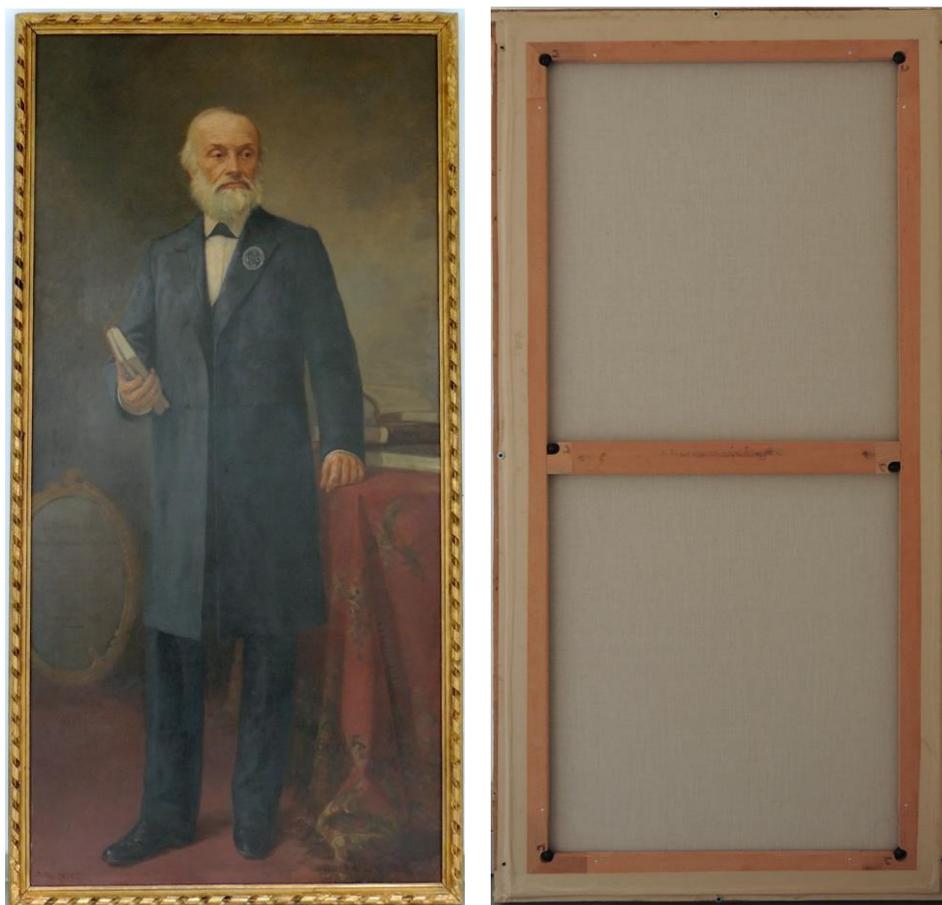
**Fotografías No. 44 y 45.** Final anverso y reverso de la obra

**12. Montaje al marco.** La obra se monta el marco y se fija con armellas laterales, arandelas y tornillos galvanizados. Los bordes se cubren con cinta engomada para evitar el depósito de suciedad.

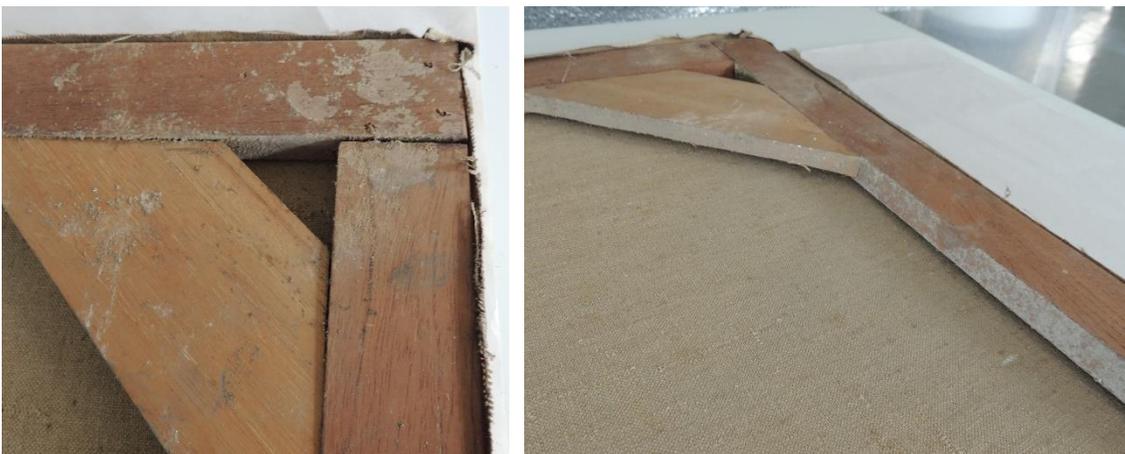
- Inadecuado, debido a la falta de chaflán interno y a los ensamblajes fijos que no permiten la movilidad del bastidor ante las fluctuaciones de humedad y temperatura de las condiciones ambientales, y causan las deformaciones del soporte.
- Suciedad superficial y acumulada acentuada.

**Fotografías No. 4 y 5.** Inicial. Detalle del estado de conservación del bastidor.

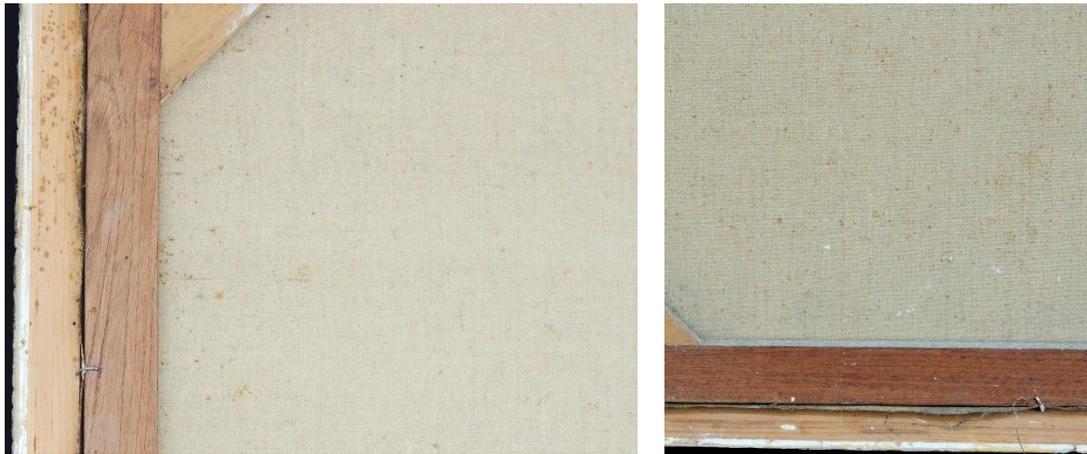
- Deformación de plano, en sentido diagonal, en las esquinas superior derecha e inferior izquierda.
- Deformaciones puntuales localizadas en la parte baja de la sotana y en la Beca del Rosario, debidas a golpes y manipulación inadecuada.
- Todos los bordes de la obra que voltean sobre el bastidor presentan gran cantidad de suciedad depositada.
- Puntos de oxidación de por contacto con algún tipo de sustancia. Estas mismas manchas se observan en el bastidor y anverso del marco.

Fotografías No. 6 y 7. Estado de conservación del soporte. Detalle de las manchas por oxidación.

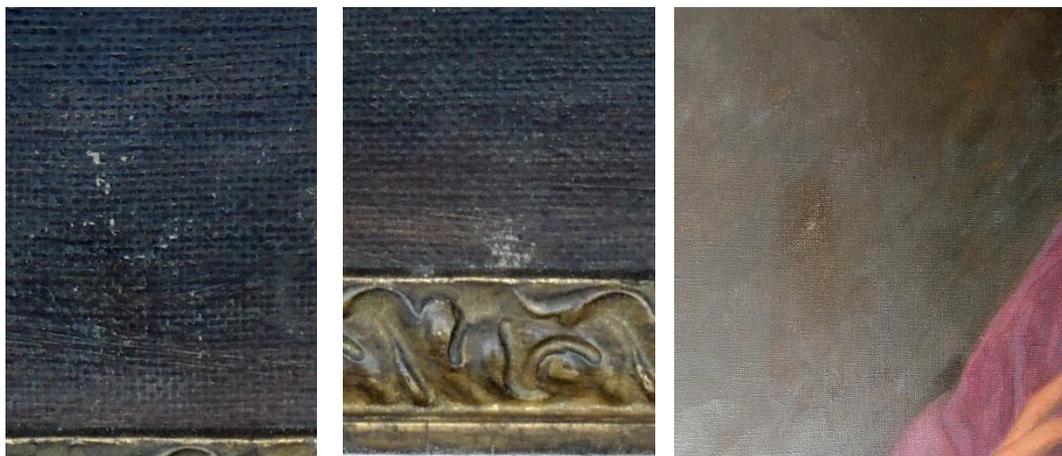
- Rayados, puntos de abrasión y pequeñas pérdidas de pintura.
- Pérdidas puntuales de pintura en los bordes en contacto con el marco.

Fotografías No. 8 y 9. Estado de conservación de la capa pictórica. Detalle los faltantes puntuales y abrasión

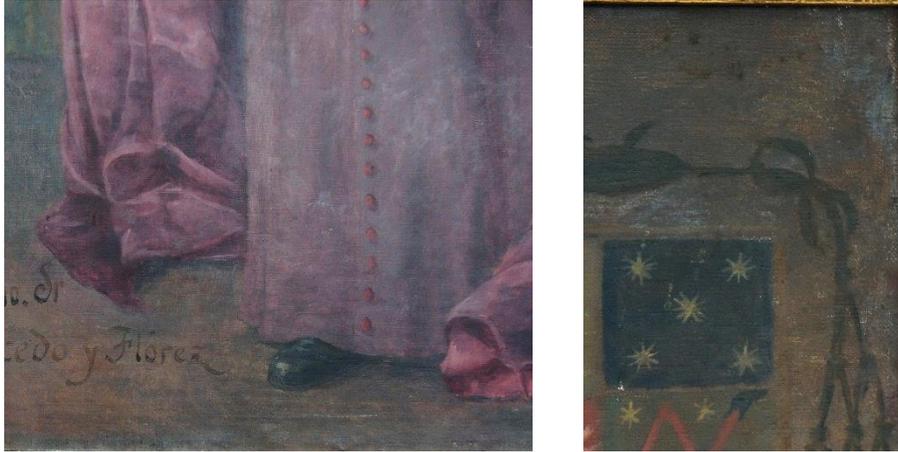
- Acabado semi mate, visible en las zonas que no tienen la capa de barniz agregado en la intervención anterior.
- Zonas de pasmado de la capa de protección debidas a la condensación de humedad, que son diferentes a las causadas por el barniz de la intervención anterior.
- Suciedad superficial y acumulada generalizada, evidente en las encarnaciones de la cara y las manos, la tiara, la beca y los bordes que cubre el marco.

Fotografías No. 9 y 10. Estado de conservación de la capa de protección. Detalle de las manchas blancas y pasmado.

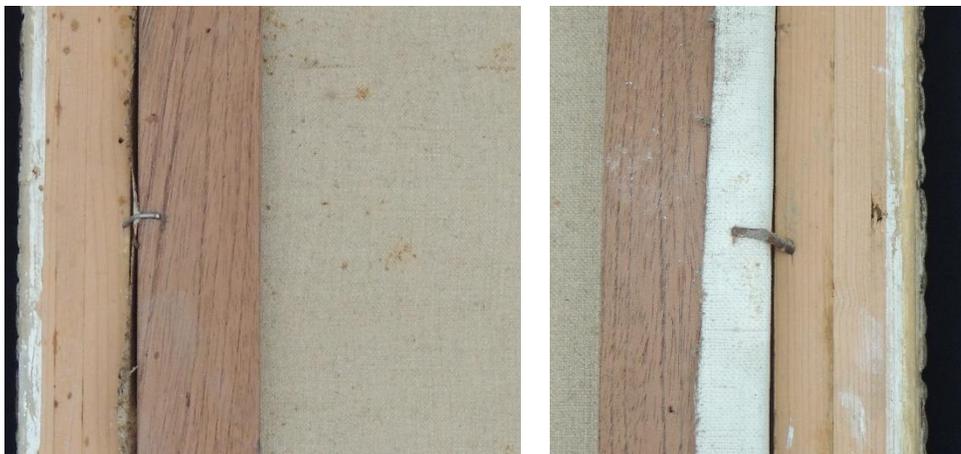
Fotografías No. 11 y 12. Proceso de limpieza de desmontaje del marco. Detalle de las muntillas que sostienen el marco a la obra

**2. Desmontaje del marco.** Sobrepuesto a la obra y sujeto al bastidor con puntillas laterales oxidadas, que retiran con facilidad.

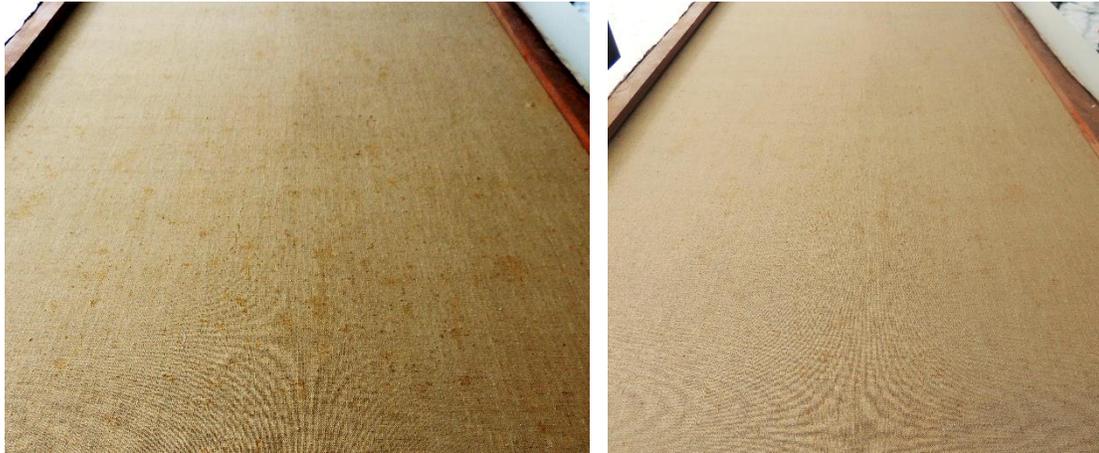
Fotografías No. 13 y 14. Proceso de limpieza superficial del soporte por succión.

**3. Limpieza del soporte.** Se libera de la suciedad superficial y acumulada generalizada, por succión con aspiradora. Aunque en la fotografía no es notorio el cambio a simple vista se aprecia la diferencia.

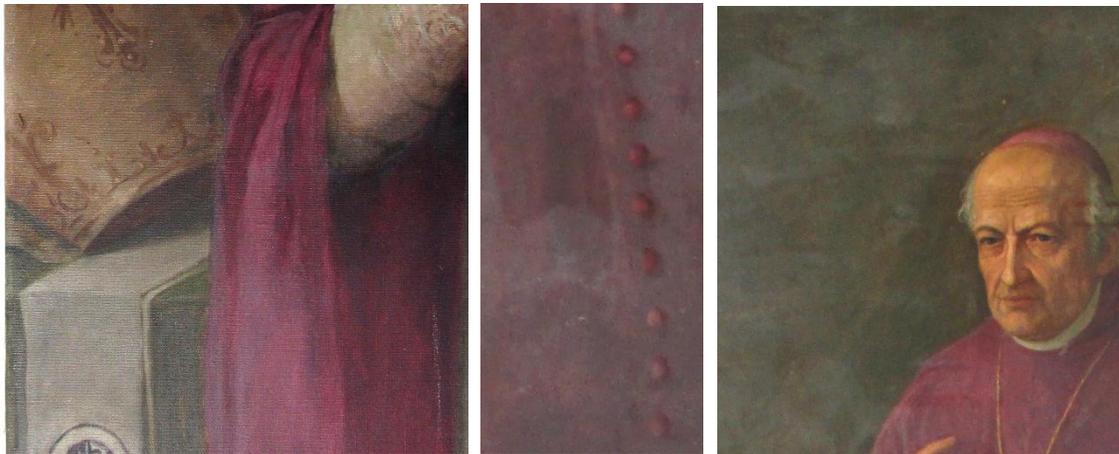
Fotografías No. 15 a la 17. Proceso de limpieza superficial de la capa de protección.

**4. Limpieza de la capa de protección.** El proceso se realiza para liberar la obra de la suciedad acumulada en la superficie, se utiliza saliva sintética<sup>1</sup>. En la zona de la tiara y la cabeza se incrementa el pasmado. Se hacen pruebas con Picture Cleaner de Windsord & Newton que tienen efecto en algunas zonas muy puntuales. Se prueba con Vulpex al 5 % disuelto en agua, que se retira con humedad controlada. que si bien, no recupera el acabado total del fondo si se soluciona en un 80%.

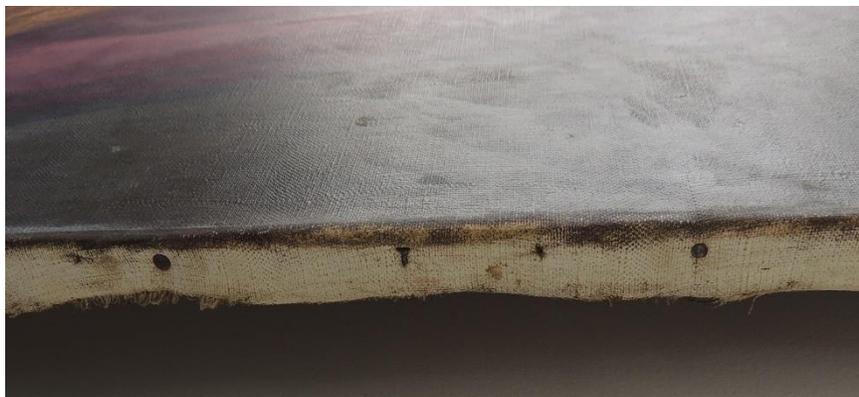
**Fotografías No. 18 y 19.** Proceso de desmontaje del bastidor. Detalle del sistema de tensado con clavos.

**5. Desmontaje del bastidor.** Una vez se ha evaporada por completo la humedad, se desmonta del bastidor soltando los clavos con pata de cabra y pinzas y se retira la suciedad acumulada bajo los largueros y cabezales del mismo.

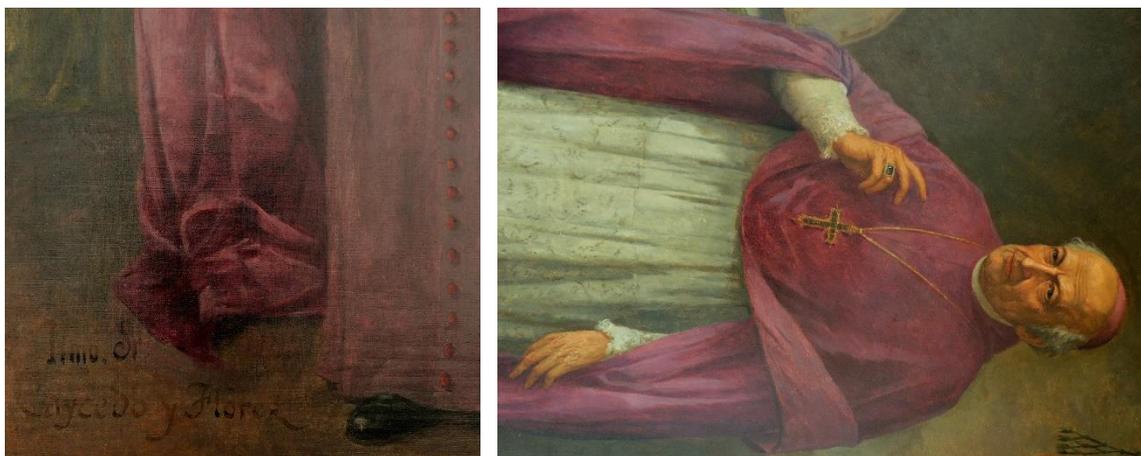
**Fotografías No. 20 y 21.** Proceso de aplicación del barniz de retoque.

Se fija a la mesa de trabajo con cinta de enmascarar en los bordes, de modo que se evite la deformación del plano al no estar tensada la obra y se aplica una capa delgada de barniz de retoque Mai Meri® para evaluar el resultado de la limpieza. Una vez el barniz está seco el resultado es óptimo. La obra recupera el brillo del acabado original y se nivelan las zonas que presentaban desequilibrio cromático por los pasmosos y opacas por la limpieza.

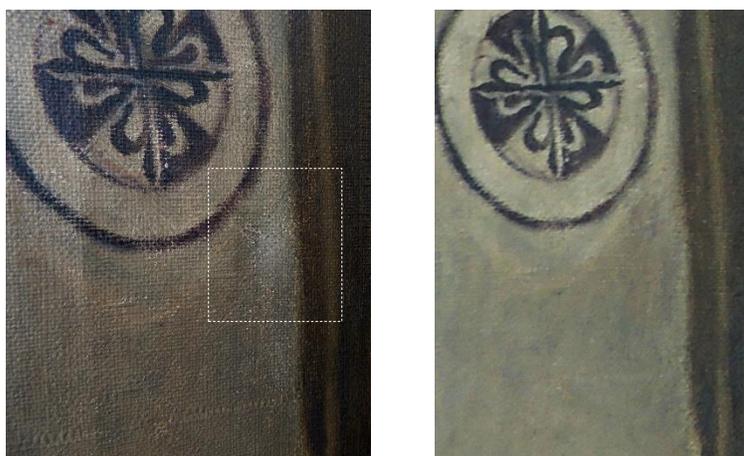
**Fotografías No. 22 y 23.** Resultado del proceso de recuperación de plano de las deformaciones de plano puntuales.

**6. Recuperación del plano.** Antes de fijar la obra a la mesa de trabajo para el barnizado se humectan los puntos del soporte que presentan deformación del plano. Entre ellos algunos que se generan en la esquina izquierda de la obra al desmontarla.

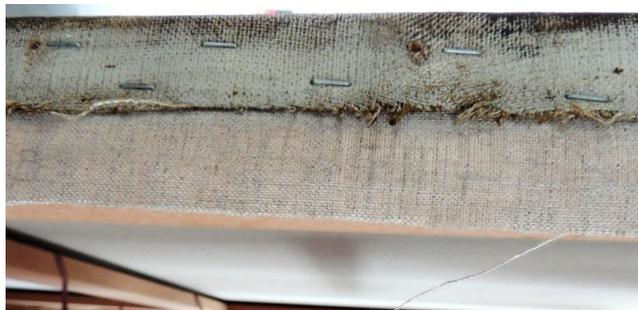
**Fotografía No. 24.** Tensado en el bastidor de conservación con bandas de liencillo y grapas.

La obra se monta al bastidor de conservación y se tensa con grapas de aluminio que no se oxidan y evitan el deterioro de los bordes de la obra.

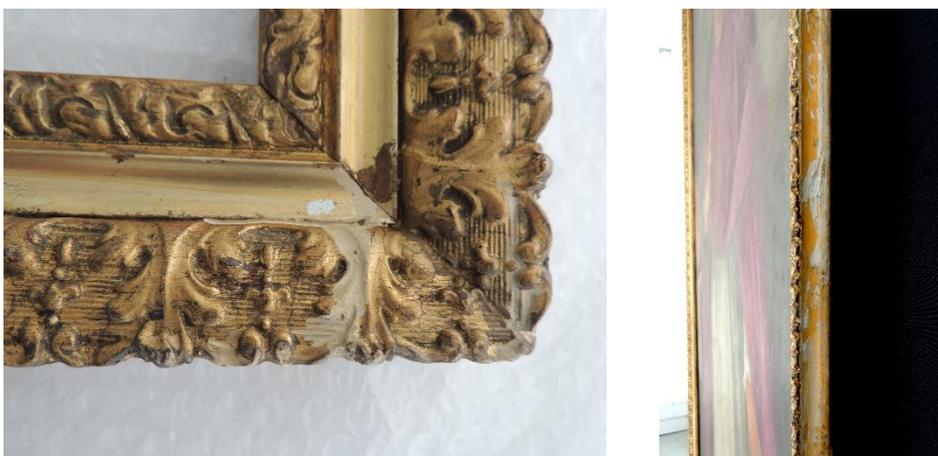
- El marco presenta agregados de yeso en el canto de los largueros y cabezales de madera, aplicados sobre los restos de la capa de bol amarillo que los recubre, además de excesos y acumulaciones.
- Faltante de la decoración de yeso en la esquina inferior derecha.
- Repintes puntuales de dorado en los bordes de la moldura y manchas de pintura crema en varias zonas.

**Fotografías No. 25 y 26.** Detalle de estado de conservación Inicial del marco – faltantes y repintes del relieve y acabado dorado y agregados de yeso en el canto –.

- Suciedad superficial y acumulada generalizada, acentuada en la moldura inferior.

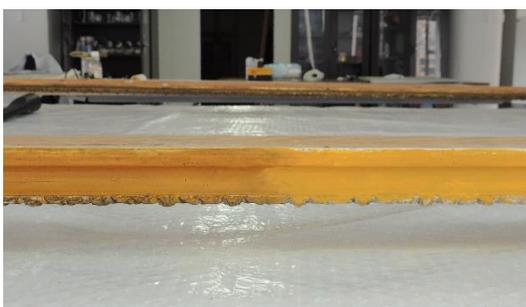
**Fotografía No. 27.** Proceso de resanes presentación de los cantos de bol amarillo.

Se aplica color ocre sobre los cantos del marco. Se utiliza pintura de Acetato de Polivinilo que la aísla de la humedad del muro del nicho en el que va empotrada la obra, se da el acabado final con la aplicación de patina con Betún de Judea.

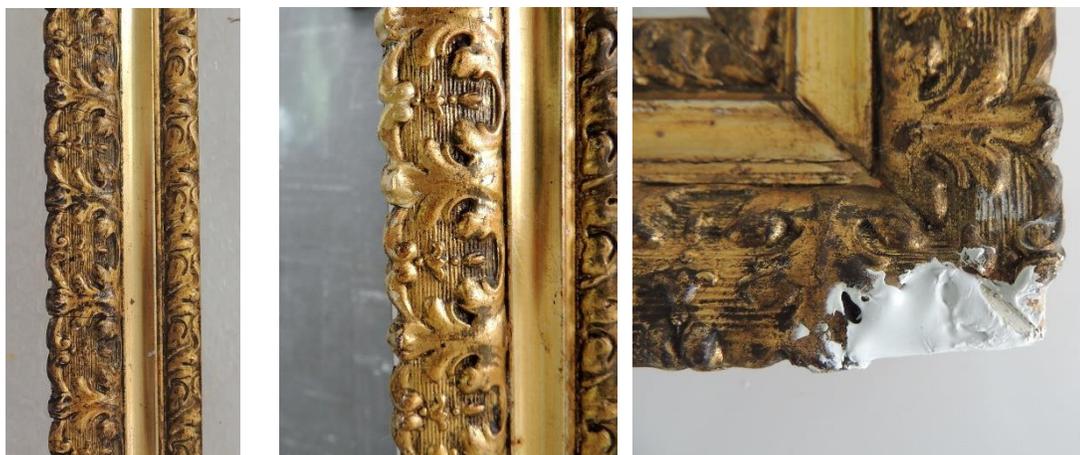
**Fotografías No. 28 a la 31.** Proceso de resanes y reintegración cromática de la decoración del marco.

En el anverso se aplica color acrílico dorado sobre las manchas de pintura crema, se restituye el faltante de la esquina con caseína y se reintegra con acrílico y con betún de Judea como acabado final.

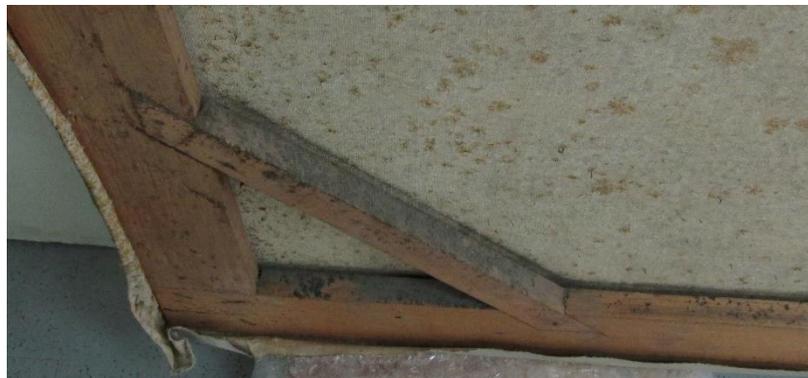
- Inadecuado, debido a la falta de chaflán interno y a los ensamblajes fijos que no permiten la movilidad del bastidor ante las fluctuaciones de humedad y temperatura de las condiciones ambientales, y causan las deformaciones del soporte.
- Suciedad superficial y acumulada acentuada.

**Fotografía No. 4.** Inicial. Detalle del estado de conservación del bastidor.

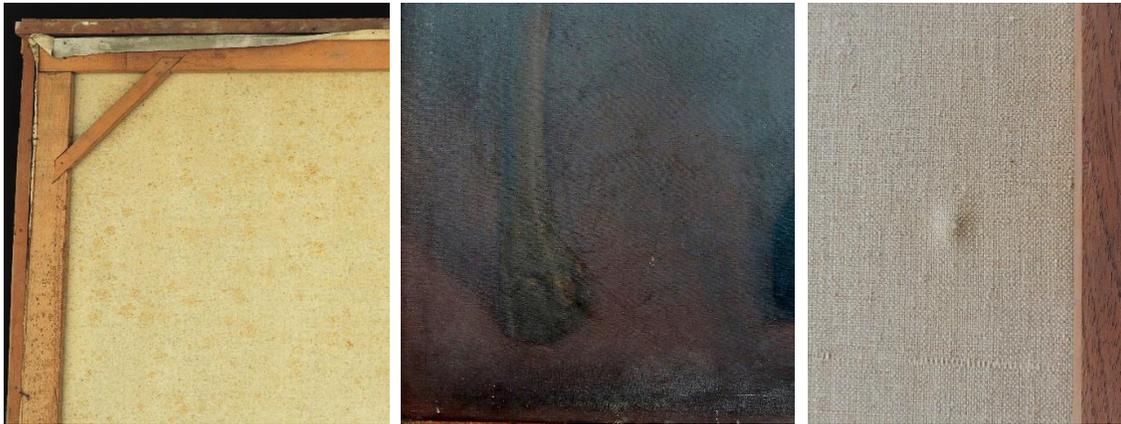
- Manchas puntuales amarillas que corresponden a puntos de oxidación de la tela debido a la humedad del nicho donde está empotrada la obra.
- Deformación del plano causada por la marcación de los largueros, los cabezales y los refuerzos triangulares de las esquinas que se aprecian por el anverso en la capa pictórica.
- Dos golpes generando deformación puntual en el costado izquierdo a la altura de la cintura del personaje.
- Suciedad superficial y acumulada acentuada.

Fotografías No. 5 a la 7. Estado de conservación del soporte. Detalle de las manchas por oxidación, marchas de los refuerzos en esquinas y deformación puntual.

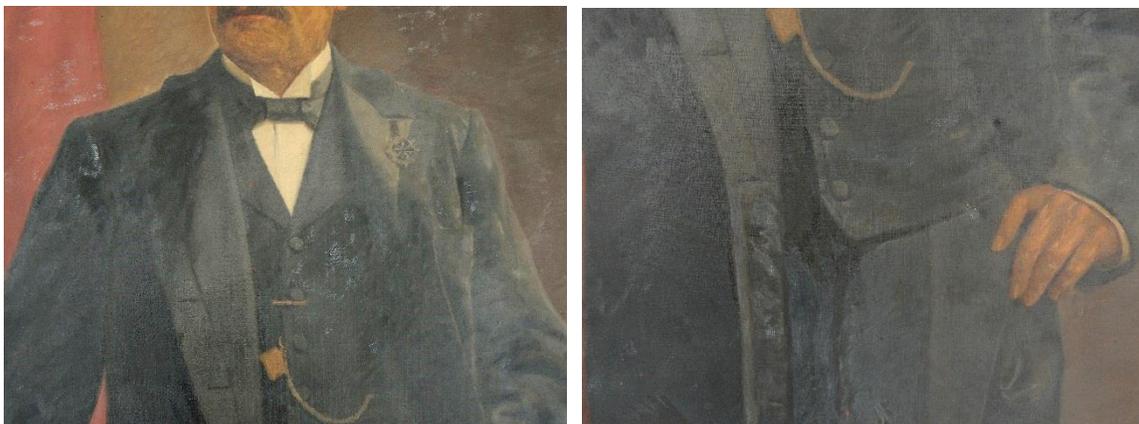
- En el fondo presenta manchas blanquecinas y chorreones de cal.
- Apariencia blanquecina por las zonas pasmadas relacionadas con la intervención anterior, tanto del fondo como en la figura, debido a la humedad, que alteran el acabado de la capa de protección y por lo tanto alteran la lectura de la capa pictórica.
- Exceso de suciedad superficial y acumulada generalizada, evidente en las encarnaciones.

Fotografías No. 8 y 9. Estado de conservación de la capa pictórica y de protección. Detalle de las manchas blancas, pasmado y deformaciones puntuales del soporte.

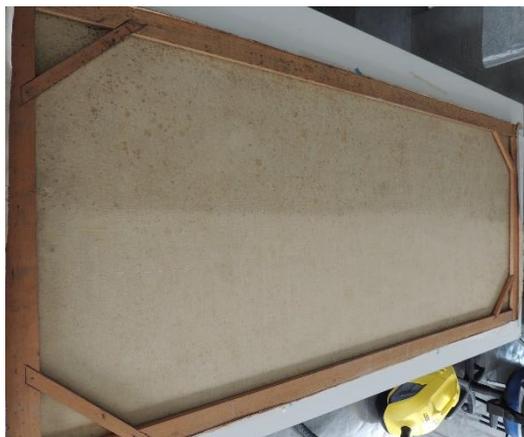
**Fotografía No. 13.** Proceso de limpieza superficial del soporte por succión.

- 1. Limpieza inicial.** Se retira la suciedad por ambas caras del marco y la depositada en el bastidor, por succión con la aspiradora.
- 2. Desmontaje del marco.** Está clavado al bastidor con puntillas, estas se retiran con espátula y pinzas y queda a la vista la suciedad acumulada en los bordes de la obra.
- 3. Limpieza del soporte.** Una vez retirado el marco, se inicia la limpieza de la suciedad acumulada en el soporte mediante succión con la aspiradora.

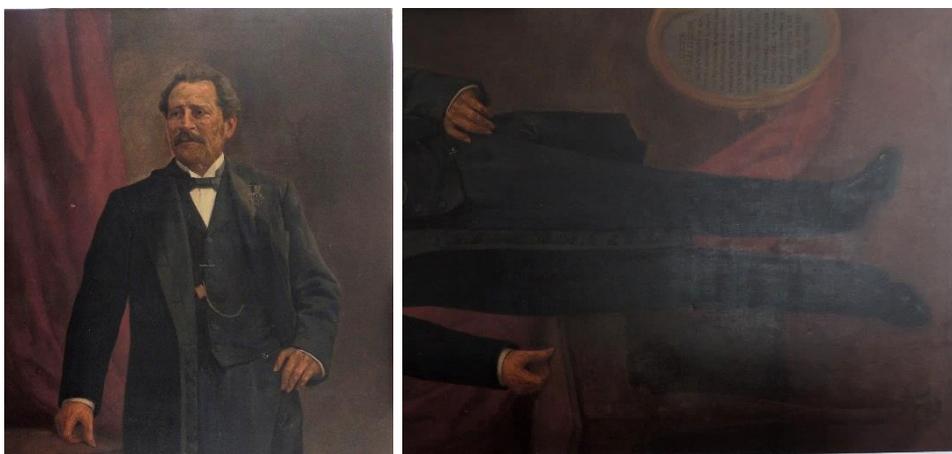
Durante este proceso se hace evidente la capa de protección de la intervención anterior la cual fue aplicada con brocha en sentido horizontal (se hace visible la dirección de la aplicación por diferencia de brillo)

**Fotografías No. 14 y 15.** Proceso de limpieza superficial de la capa de protección. A la derecha se observa la dirección de aplicación del barniz – intervención anterior –.

**4. Limpieza de la capa de protección.** Se inicia en el costado derecho de la obra, en la zona de la mesa que presenta áreas de pasmado acentuadas, se usa saliva sintética<sup>1</sup> que retira la suciedad acumulada pero incrementa el pasmado de la zona. Se hacen pruebas con thinner, acetona y amoniaco diluido en agua (1 gota por 100 ml de agua) que tienen el mismo efecto. Finalmente se hacen pruebas con Picture Cleaner de Windsor & Newton® que da el mejor resultado por lo que se decide aplicar en toda la superficie. En algunas zonas se logra recuperar el brillo del acabado de la pintura, pero no soluciona el pasmado general que presenta la obra.
