## OBRA 1. JUAN AGUSTÍN URICOECHEA Y NAVARRO

<b>Título:</b>	<b>Retrato de Juan Agustín Uricoechea y Navarro</b>
<b>Autor:</b>	Silvano A. Cuellar
<b>Firmado:</b>	A. Cuellar
<b>Época:</b>	Siglo XX, sin fechar
<b>Técnica:</b>	Óleo sobre tela
<b>Dimensiones obra:</b>	84.6 cm. X 66 cm.
<b>Elemento relacionado:</b>	Marco de madera con moldura dorada
<b>Dimensiones obra con marco:</b>	81.5 cm. x 65.5 cm.
<b>Colección:</b>	Museo de la Universidad del Rosario
<b>Localización:</b>	Aula Máxima, costado norte

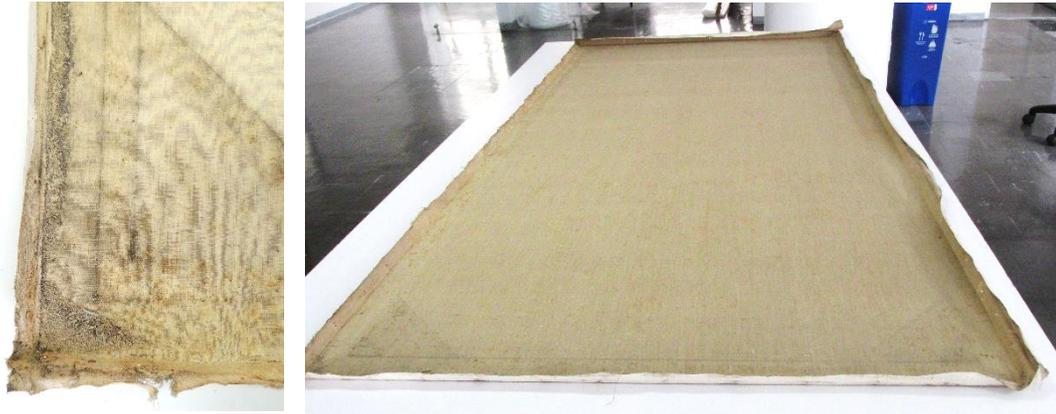
**Fotografías No. 16 y 17.** Proceso de desmontaje del bastidor. Detalle de la suciedad superficial acumulada en el soporte.

**5. Desmontaje del bastidor.** Una vez se desmonta la obra del bastidor retirando los clavos con pata de cabras y pinzas, se retira la suciedad acumulada bajo los largueros y cabezales del mismo con aspiradora, se notan las huellas de los refuerzos triangulares de las esquinas del bastidor que deformaron el plano y la marcación en la capa pictórica.

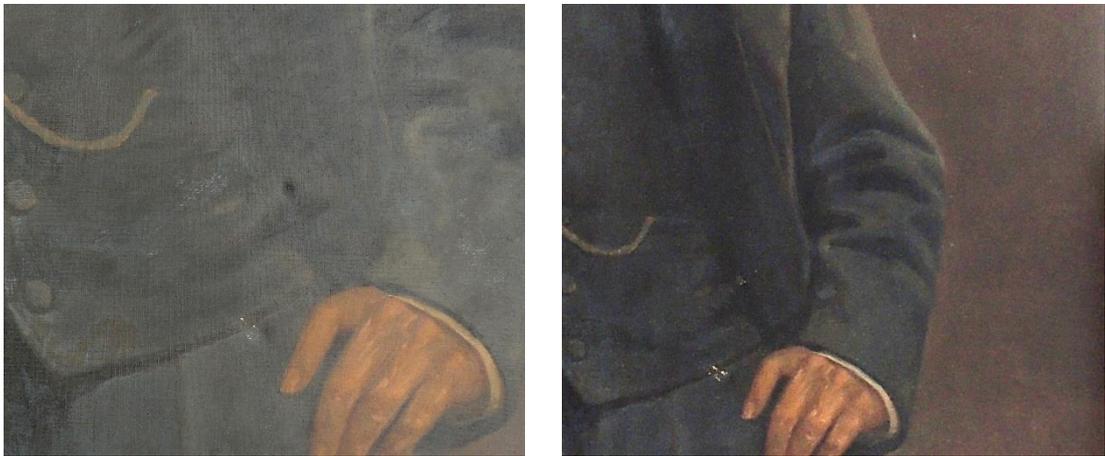
**Fotografías No. 18 y 19.** Resultado del proceso de recuperación de plano de las deformaciones de plano puntuales.

**6. Recuperación de plano.** La deformación puntual del costado izquierdo con humedad y peso.

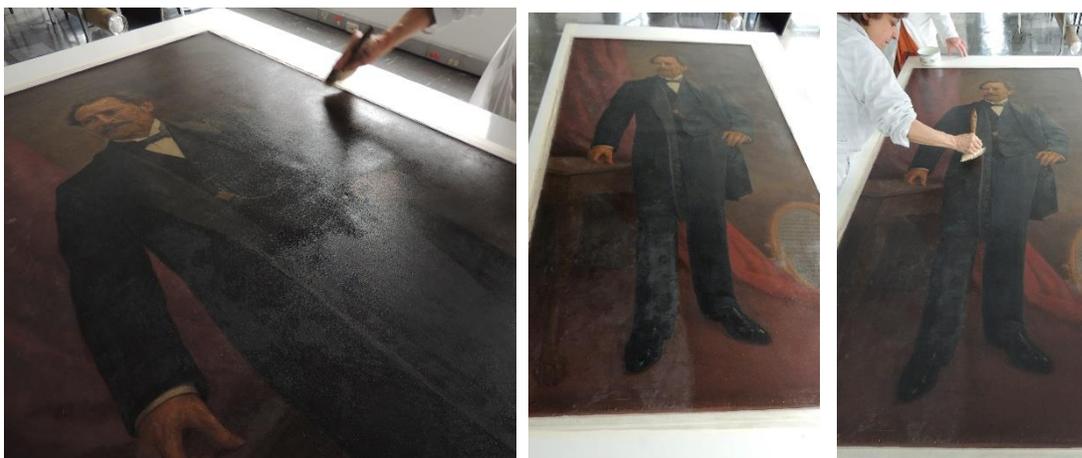
Fotografías No. 20 a la 22. Proceso de aplicación del barniz de retoque.

**7. Aplicación de barniz de retoque Mai Meri®.** Para evaluar el resultado de la limpieza, la obra se fija a la mesa de trabajo con cinta de enmascarar para evitar la deformación del plano, se aplica con brocha una capa de barniz de retoque delgada que elimina el pasmado al reactivar el barniz anterior y nivela el brillo de la obra.

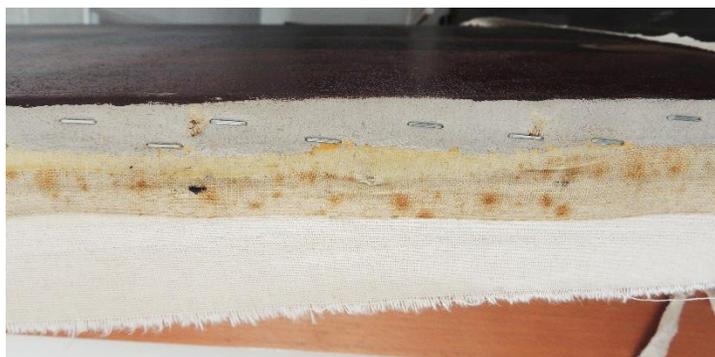
**Fotografía No. 23.** Tensado en el bastidor de conservación con bandas de liencillo y grapas.

**6. Montaje al bastidor de conservación<sup>2</sup>.** Se sustituye el bastidor en el que estaba montada la obra por un bastidor de conservación elaborado en cedro inmunizado, con cuñero giratorio, aristas redondeadas y chaflán interno- que evita que se marquen sus bordes sobre la capa pictórica y garantiza la permanencia en buenas condiciones de la tela del soporte.

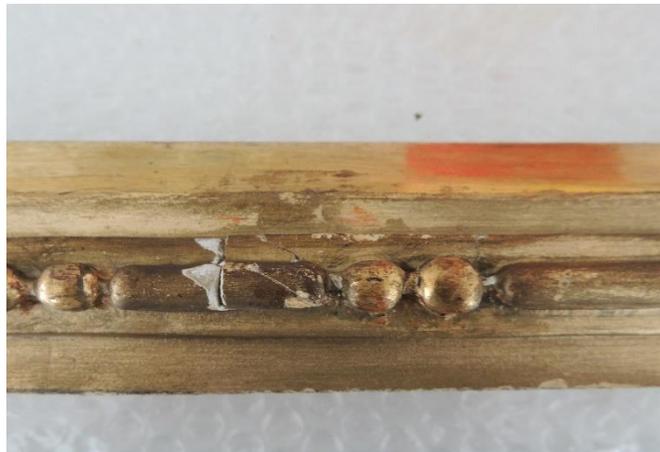
**Fotografía No. 27.** Proceso de unión de fragmentos de la decoración del marco

- Se retiran el polvo y la suciedad por el anverso y el reverso del marco por succión con la aspiradora. Antes de iniciar la limpieza con varsol de la suciedad acumulada en la moldura, se pegan los elementos decorativos con Pegadit® (cianoacrilato).

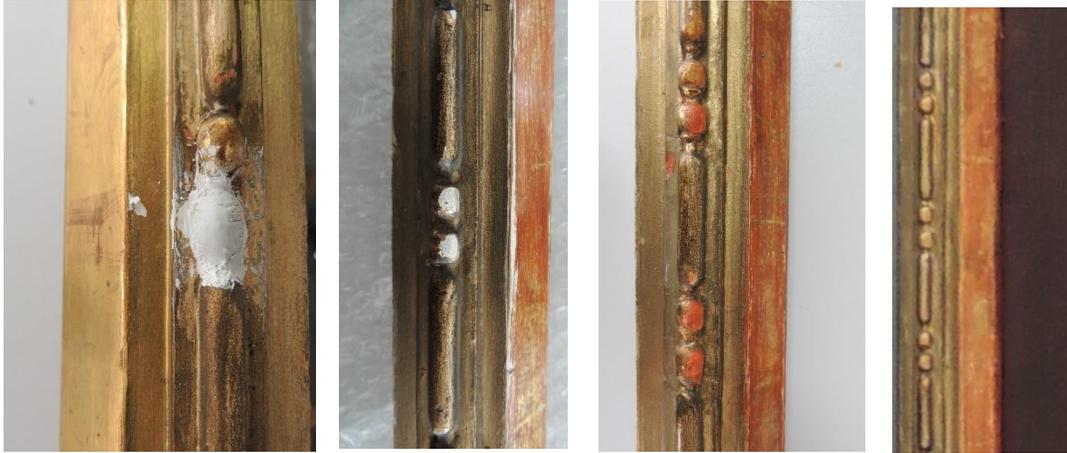
Fotografías No. 28 a la 31. Proceso de resanes y reintegración cromática de la decoración del marco.

- Los resanes de faltantes y la restitución de los faltantes de elementos decorativos se trabajan con caseína. Se reintegran con acrílico dorado aplicado sobre una capa roja de Tierra de Pozzuoli de colores al barniz Mai Mari y la aplicación final de pátina dorada marca Liberon®.

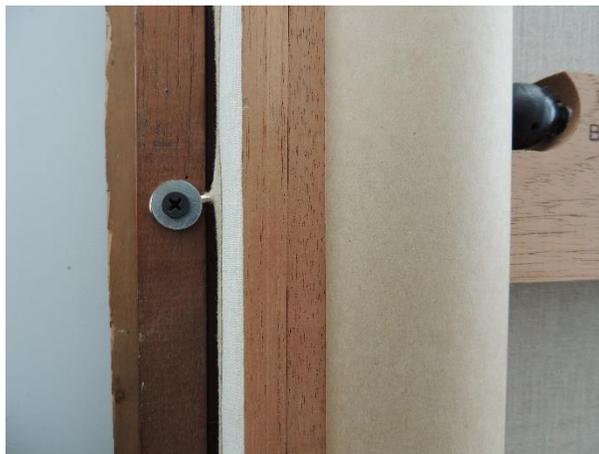
Fotografía No. 32. Proceso de montaje al marco con armellas y protección con cinta de papel engomada.

Una vez se encaja la obra en la batiente del marco, se pliegan las bandas de tensión en la ranura entre la obra y el marco, y se sujeta a los largueros y cabezales del bastidor con armellas, arandela y tornillos. Se cubren los bordes con cinta de papel engomada para evitar la penetración de suciedad.

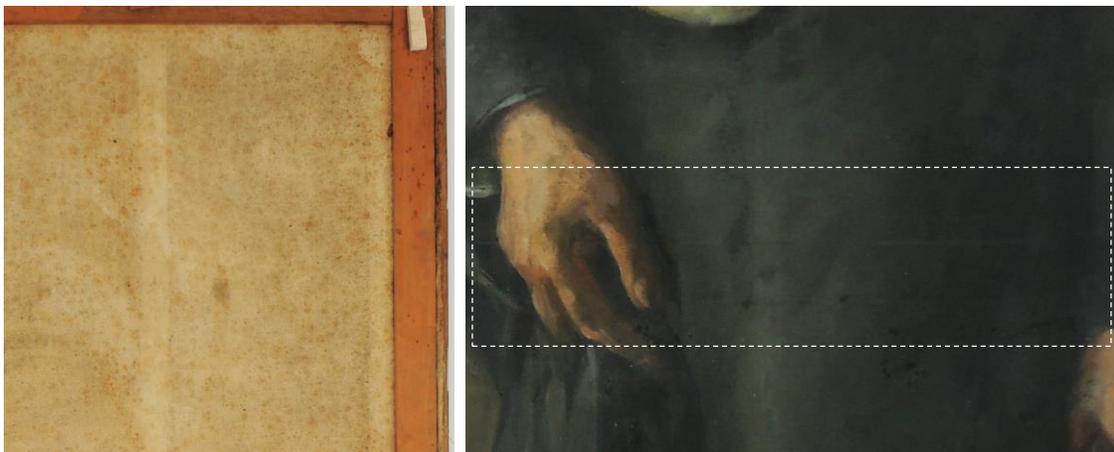
- Cambio de formato y bastidor. El soporte presenta marcas (cambio cromático) en los bordes y parte central asociadas a un bastidor con cruceta. Actualmente los bordes de la obra están clavados sobre el anverso del bastidor aumentando las dimensiones de la obra. El bastidor tiene un sólo travesaño horizontal que se encuentra en contacto con la tela del soporte causando su marcación en la capa pictórica.

**Fotografías No. 4 y 5.** Izquierda, detalle de las marcas en el soporte del bastidor anterior. Derecha, marca del travesaño actual.

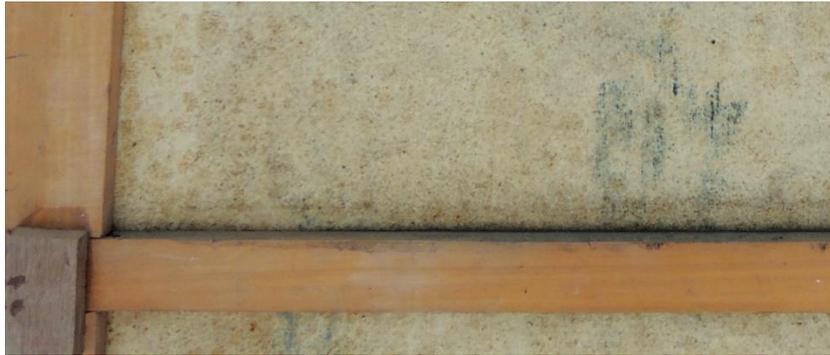
- Una pequeña rasgadura vertical de aprox. 1,5, cm. en la parte inferior de la toga sobre el zapato.
- Se observan, además de la gran cantidad de suciedad depositada, manchas y rastros negros al parecer de paso del color de la capa pictórica al soporte.
- Suciedad acumulada en las áreas donde los bordes de la obra alcanzan a voltear sobre los cantos del bastidor.

**Fotografía No.8.** Inicial. Se observa la suciedad acumulada en los cantos del bastidor y sobre el soporte y manchas negras posiblemente por técnica de la obra

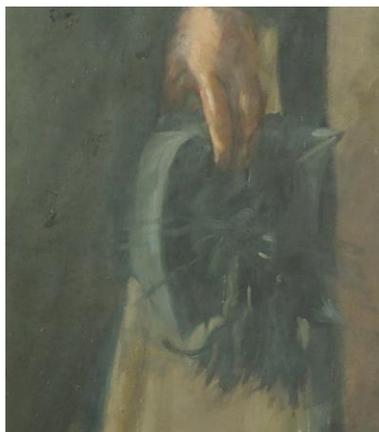
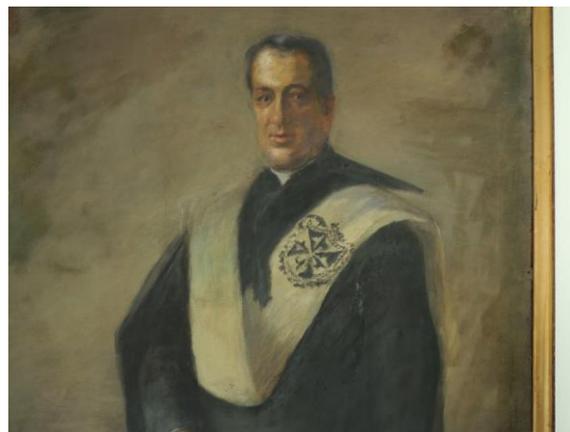
- Acabado semi mate, irregular. Pasmado por zonas a causa de la humedad ambiental y a posibles limpiezas inadecuadas y gran cantidad de suciedad superficial y acumulada generalizada.

**Fotografías No.9 y 10.** Se observa la suciedad consistente y el pasmado irregular de la capa de protección

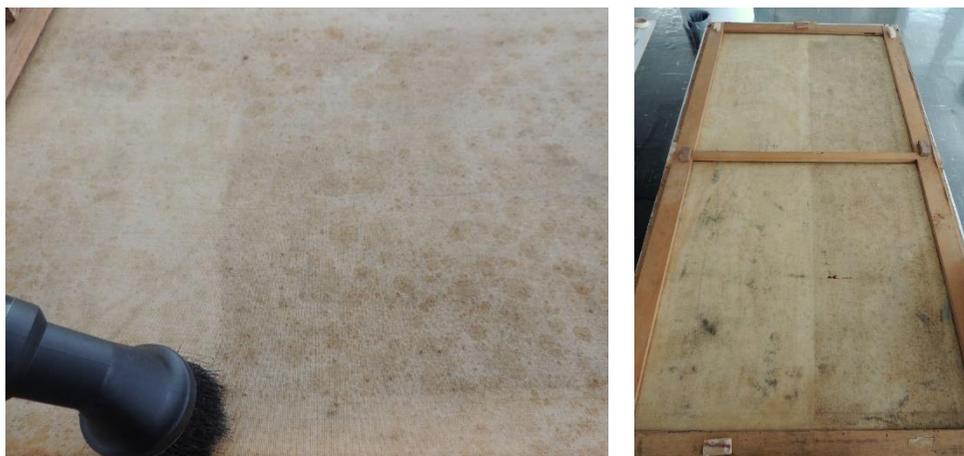
Fotografías No.11 y 12. Proceso de limpieza del soporte por succión

**3. Limpieza del soporte.** Se retira la suciedad superficial y acumulada por succión con aspiradora.

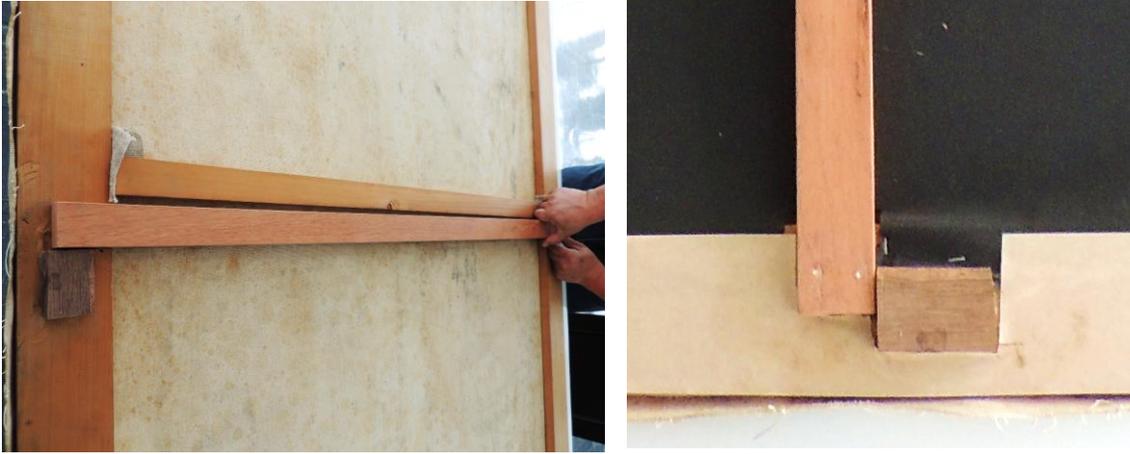
Fotografías No. 12 y 13. Proceso de cambio de travesaño y sistema de sujeción al bastidor.

**4. Cambio del travesaño del bastidor<sup>1</sup>.** Como se anotó en el Estado de Conservación, la obra está clavada por el frente al anverso del bastidor y el travesaño está en contacto con el soporte generando marcas en esta zona. Debido a esto y teniendo en cuenta el buen estado de conservación y factura del bastidor se propone cambiar únicamente el travesaño horizontal por uno que cumpla con las características adecuadas de conservación, eliminando así el contacto con el soporte sin causar tensiones y deterioros que se podrían generar al cambiar el bastidor.

con el soporte. El travesaño se pega con Acetato de Polivinilo, y se refuerza con dos tarugos de madera en sentido diagonal, que evitan que se desplace de su sitio.<sup>2</sup>

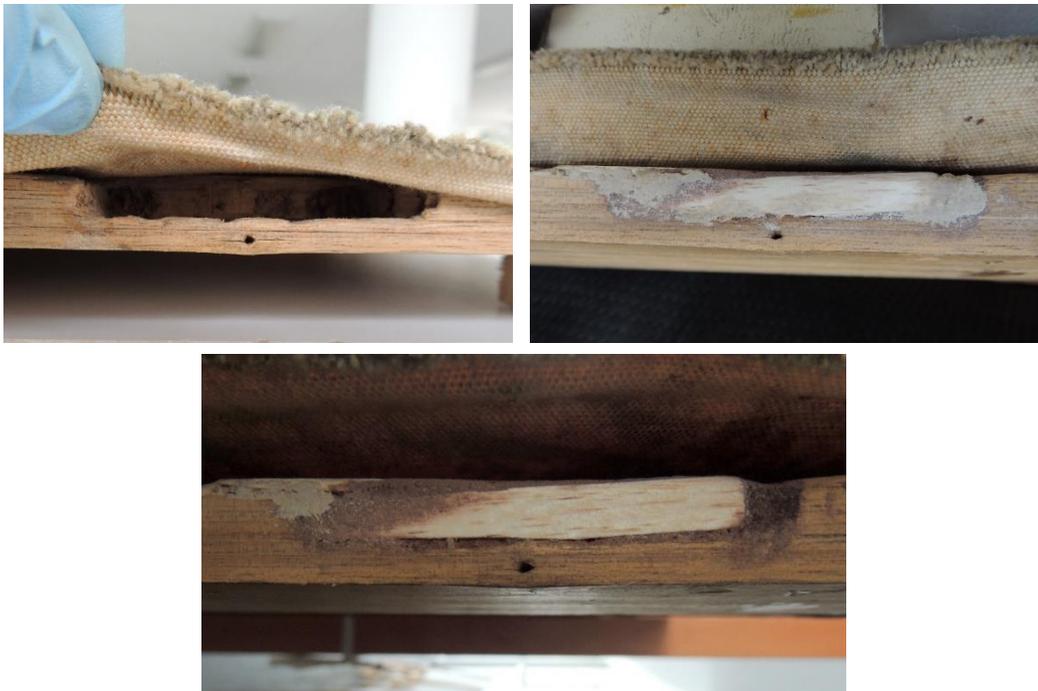
Fotografías No. 14 a la 16. Proceso de restitución de faltante del bastidor.

**5. Restitución de faltante de soporte del bastidor.** Debido a la profundidad del faltante /caja de la parte inferior del bastidor que estaba impidiendo que el soporte quedara correctamente tensado fue necesario ubicar injertos de madera de balso y aplicar pasta de resane de aserrín de cedro con PVA para nivelar la superficie.

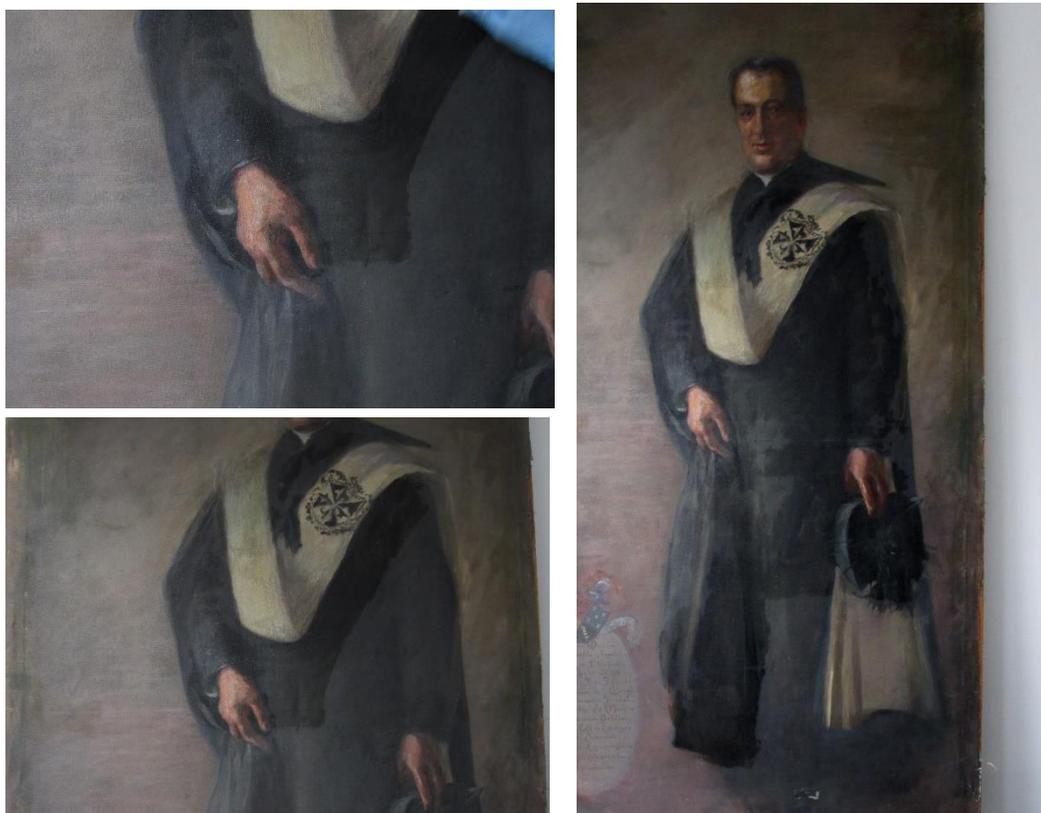
Fotografías No. 17, 18 y 19. Proceso de limpieza profunda de la capa pictórica.

Para finalizar el proceso se aplica con brocha una capa delgada de barniz de retoque Mai Meri® que al hidratar la capa pictórica minimiza el pasmado, pero a la vez acentúa el brillo en algunas zonas. Por lo que se aplica una primera capa de barniz mate en las zonas de los brillos y una vez seca en toda la superficie, se nivela el acabado de la capa pictórica que caracteriza al artista.<sup>4</sup>

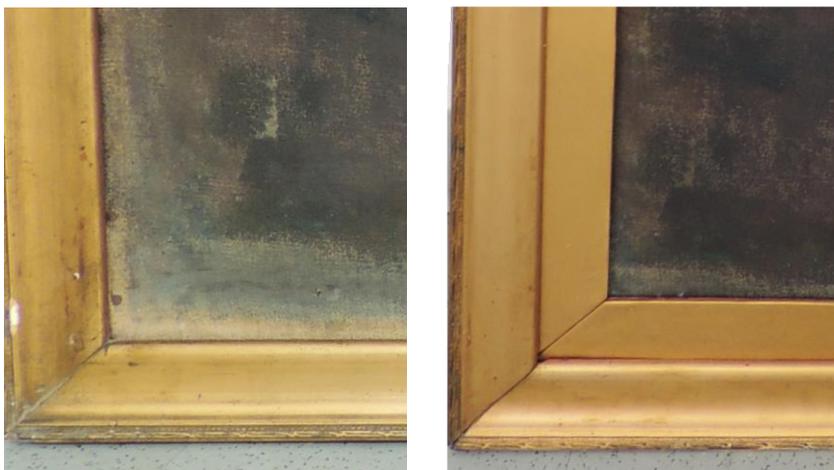
Suciedad acumulada, especialmente en la parte inferior, y pequeños faltantes de soporte y acabado en los bordes.

Fotografías No 20 y 21. Proceso antes y después de la limpieza de suciedad del marco

**Limpieza.** Se retira la suciedad acumulada por succión con aspiradora, por el anverso y el reverso. La suciedad de los largueros y cabezales se retira con varsol aplicado con una muñeca de liencillo y algodón. En las molduras se retira con el mismo producto e hisopo de algodón, insistiendo en las acumulaciones de suciedad, puntos de oxidación, manchas, entre otros.

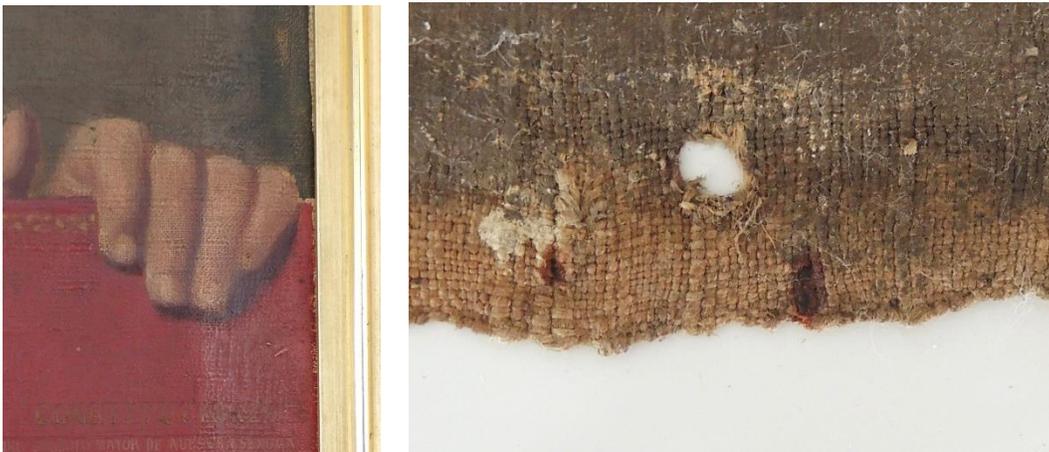
**Intervenciones anteriores.** La obra presenta un cambio de formato variando sus dimensiones para lo cual cambiaron el bastidor: se dobla la parte superior del lienzo sobre el canto clavando los clavos sobre la capa pictórica y se amplía el costado izquierdo de la obra.

**Fotografías 3 y 4.** Detalle de la intervención anterior. Izquierda, el borde de la capa pictórica presenta una marca de cambio cromático. Derecha, oxidación del soporte a causa de los clavos usados originalmente.

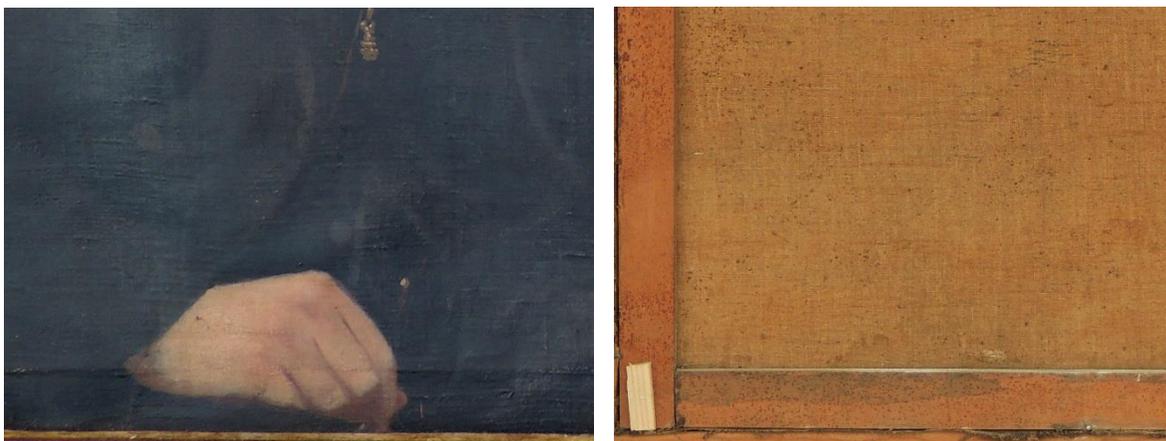
- Presenta deformaciones del plano en el borde superior y en la zona inferior de la obra.
- Se aprecian líneas horizontales que corresponde a la trama del tejido del lino, que tiene algunos de los hilos de mayor grosor.
- En cada una de las 4 esquinas tiene un clavo que atraviesa desde el anverso de la obra hasta el bastidor, posiblemente para reforzar los ensamblajes de éste.
- Suciedad superficial y acumulada incluida en las fibras.

Fotografías 7 y 8. Detalles de la deformación de plano y de la suciedad acumulada en el reverso.

**5. Recuperación del plano.** Dado el grosor del soporte, se recuperan las deformaciones del plano con humedad, aplicada con aspersor por el reverso antes de fijarla a la mesa de trabajo, con bandas de tensión de papel periódico engrudado.

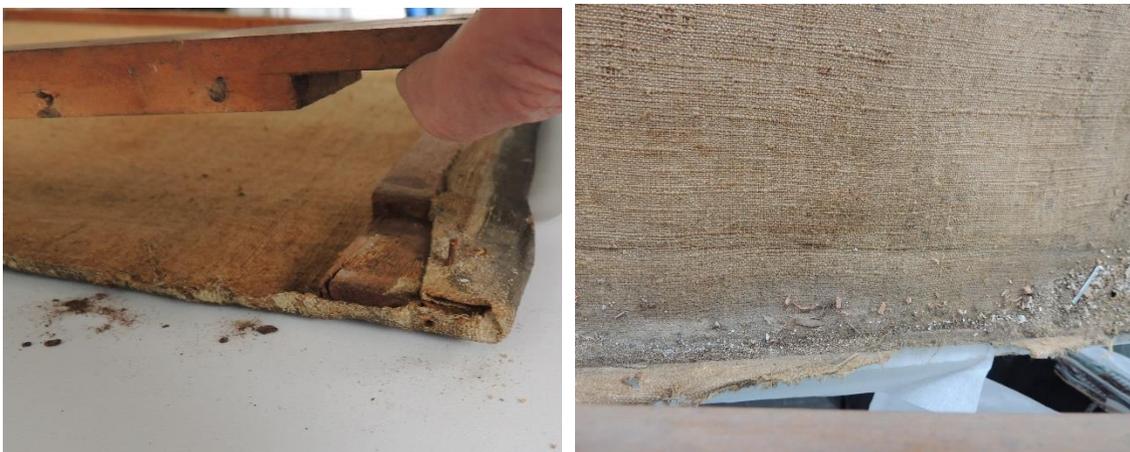
Fotografías 14 y 15. Detalles del estado de conservación del soporte y proceso de desmontaje del bastidor.

**4. Desmontaje la obra del bastidor.** Se retiran los clavos oxidados de los cantos con pata de cabra, espátula y pinzas. Se cortan por los bordes las cabezas de clavos que están sobre la pintura, para evitar el deterioro al sacarlos con la pata de cabra o la espátula. Una vez se retira el bastidor se aprecia la cantidad de suciedad acumulada debajo de los largueros y cabezales del bastidor, que se aspira.

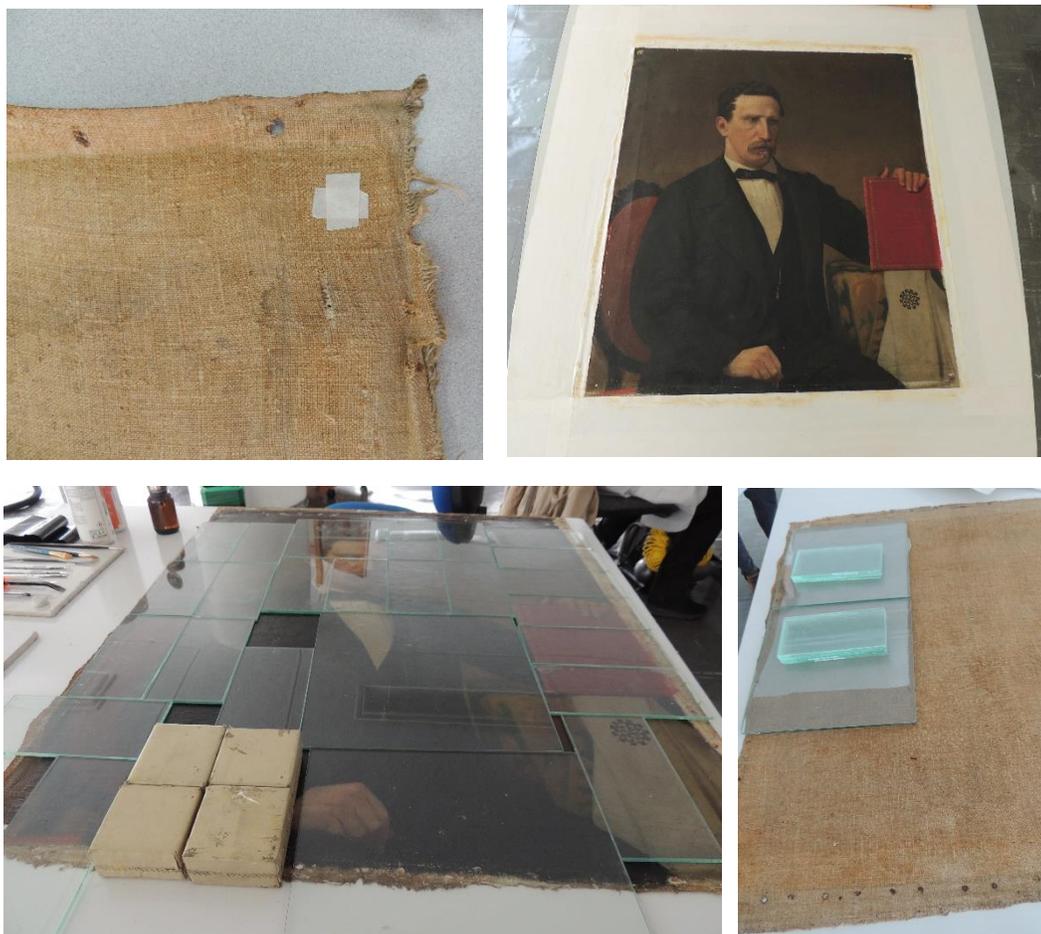
La obra recupera el plano en un 80%, quedan algunas deformaciones en el costado derecho y la parte inferior que se recuperan con papel húmedo, vidrios y peso.

**Fotografías 16 a la 19.** Proceso de recuperación de plano con bandas de tensión de papel y humedad y peso. Arriba a la izquierda, se muestra la protección con cinta de enmascarar en las perforaciones de las esquinas.

Para el proceso se cortan tiras de papel periódico de 20 cm. de ancho. Se prepara el engrudo de harina de trigo en agua en proporción 1:1/2:3 tazas. La obra se superpone a un recuadro de plástico que sobresale 5 cm. del borde. Se humedecen las tiras de papel periódico, se les aplica engrudo y se pegan en los bordes de la obra, y se frotan con el mismo engrudo hasta que no queden burbujas de aire.

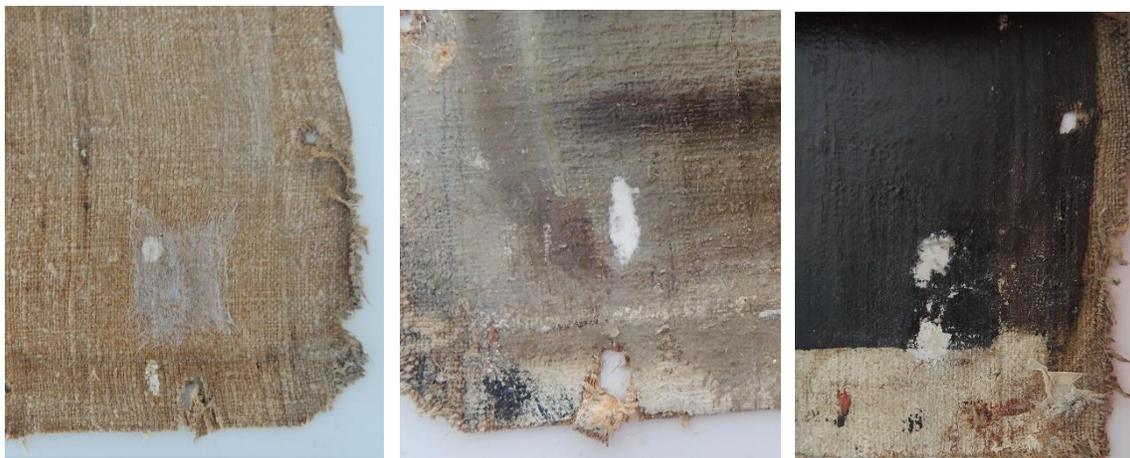
Fotografías 20 a la 22. Proceso de injertos de soporte y resanes de base de preparación

- **Solución de los faltantes de soporte.** En los orificios dejados por los clavos se colocan parches de papel japonés<sup>2</sup> adheridos con Beva 327 b film por el reverso y se hacen injertos en lino grueso siguiendo la forma de cada faltante. Posteriormente se resanan por el anverso con carbonato de Calcio (CaCO<sub>3</sub>) y cola de conejo al 10 %.

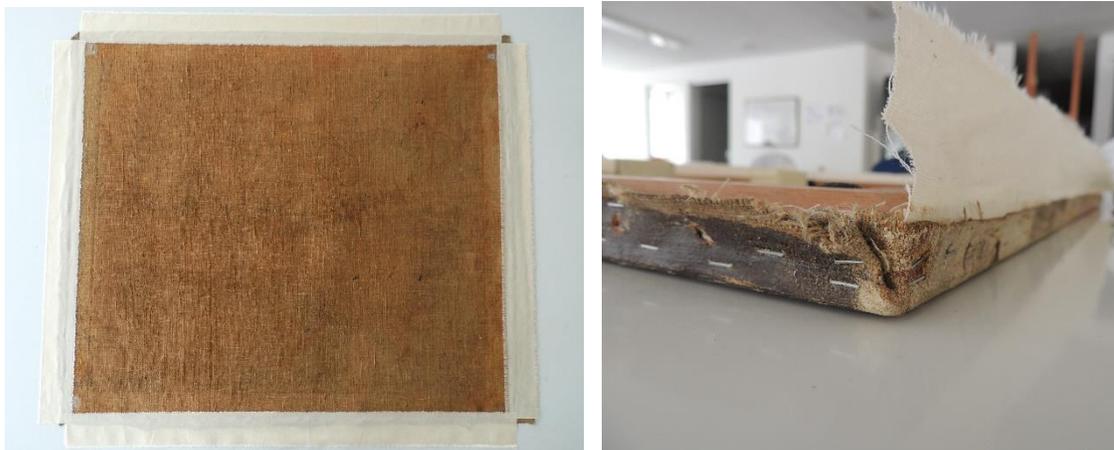
**Fotografías 23 y 24.** Proceso de montaje al bastidor de conservación

Previamente se cortan las bandas de tensión de liencillo de 5 cm. de ancho, desflecadas en uno de los bordes. Se trazan y se cortan las tiras de 2,5 cm. de ancho de Beva 371 b y se pegan a las bandas de tensión, activando el adhesivo con calor. Se pegan a los bordes de la obra, las fibras del borde desflecado quedan sobre la línea del dobléz original, para reforzar su resistencia durante el tensado. En el borde superior no se coloca banda debido a que parte del soporte dobla sobre el canto del bastidor.

La obra se monta al bastidor de conservación y se tensa con grapas de aluminio que no se oxidan y evitan el deterioro de los bordes de la obra.

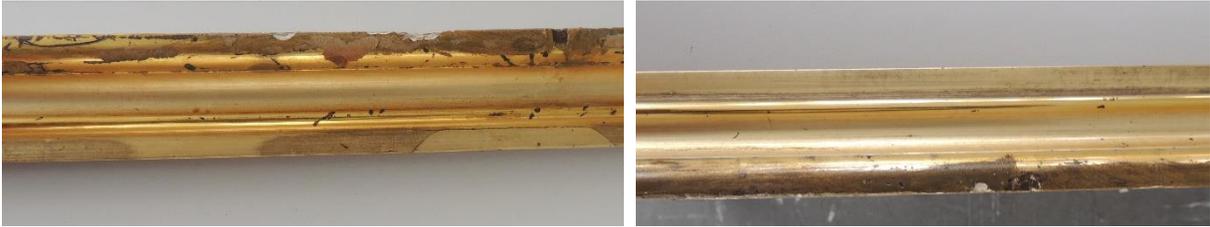
En regular estado, presenta manchas oscuras, pérdidas de dorado en las molduras, los bordes y las esquinas, de mayor dimensión en el cabezal superior con repintes. Además de gran cantidad de suciedad acumulada en las molduras y los cantos que van pintados de amarillo.

**Fotografías 25 a al 28.** Detalles del estado de conservación del marco - faltantes, oxidación y manchas

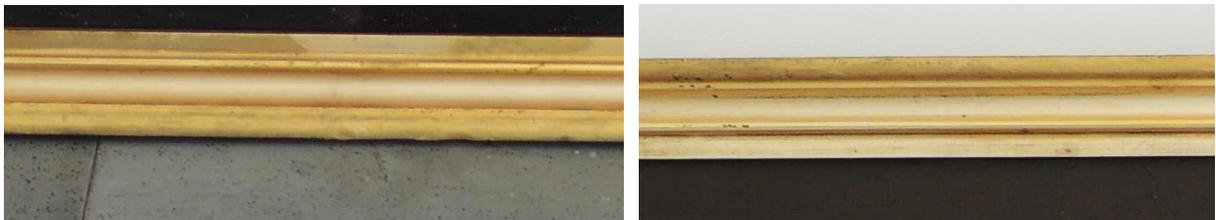
**Fotografías 25 a al 28.** Proceso de conservación del marco. Antes y después de la intervención.

- Limpieza. Se retira con varsol la suciedad depositada por el anverso y el reverso del marco.
- Se reintegran con puntos de acrílico dorado los deterioros de las molduras, en los bordes superior e inferior además del dorado se aplican puntos de Tierra de sombra natural que los integran al acabado del resto de la moldura.

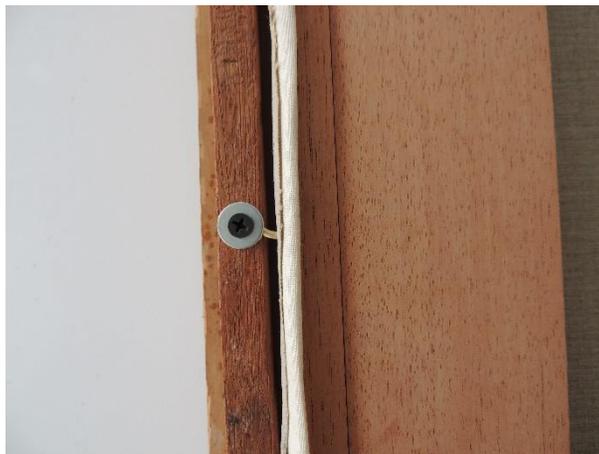
**Fotografía 29.** Montaje al marco con armellas.

**10. Montaje al marco.** La obra se monta el marco y se fija con armellas laterales, arandelas y tornillos. Los bordes se cubren con cinta engomada para evitar el depósito de suciedad.

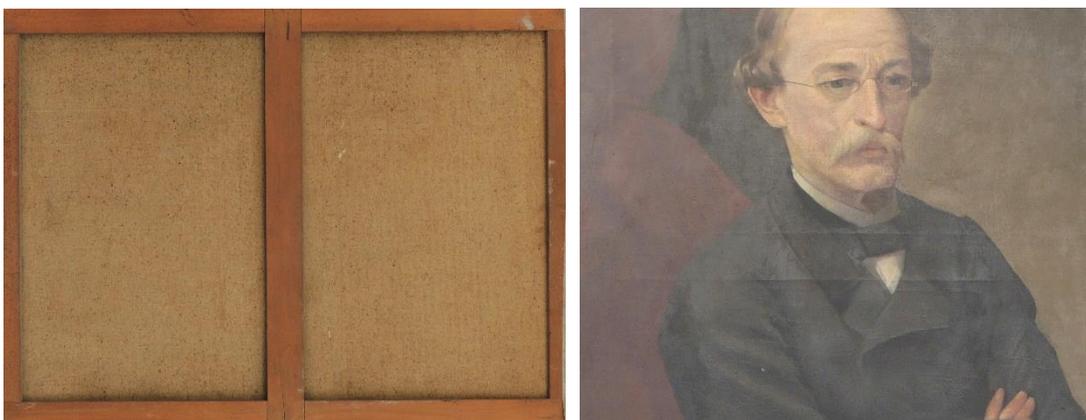
- Presenta deformaciones puntuales del plano localizadas en el fondo de la obra. Se destaca la deformación causada por el travesañeo del bastidor que se observa tanto en el soporte como por el anverso en la capa pictórica.
- Resequedad de las fibras y suciedad superficial y acumulada.

Fotografías No. 5 y 6. Estado de conservación del soporte. Resequedad, suciedad acumulada y marcas del bastidor.

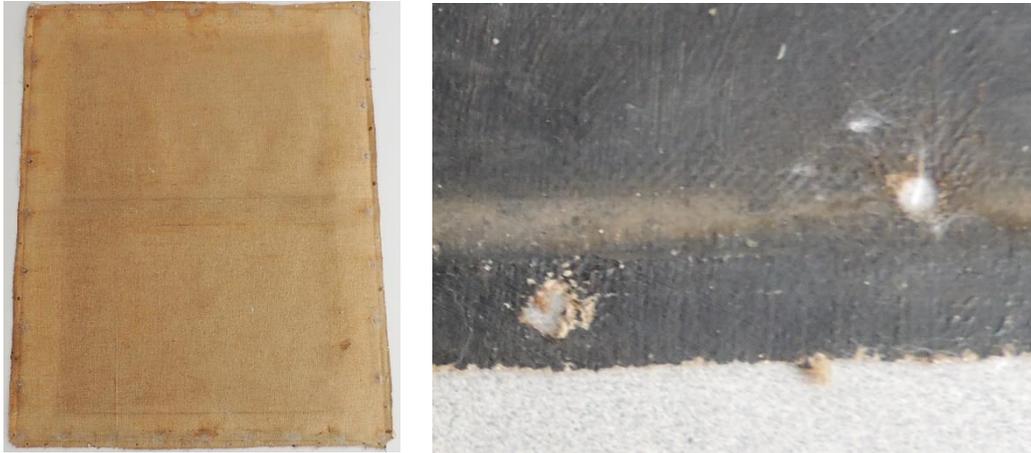
**Fotografías No. 9 y 10.** Proceso de desmontaje del bastidos. A la derecha se observan los cortes con el sacabocado de aproximadamente 5 mm. para poder retirar el lienzo del bastidor sin causar mayores deterioros a la capa pictórica.

**4. Desmontaje del bastidor.** Se inicia el proceso en los cantos del bastidor. Se retiran con pata de cabra y espátula los clavos que sujetan el soporte a los cabezales del bastidor. Los clavos que lo sujetan a los largueros del bastidor y los que están clavados sobre el anverso de los 4 bordes de la obra, en la medida que es imposible sacarlos sin causarle aún más deterioro a la capa pictórica, se les cortan los bordes con bisturí o con un sacabocados de 5 mm. de diámetro de modo que quede libre el soporte.

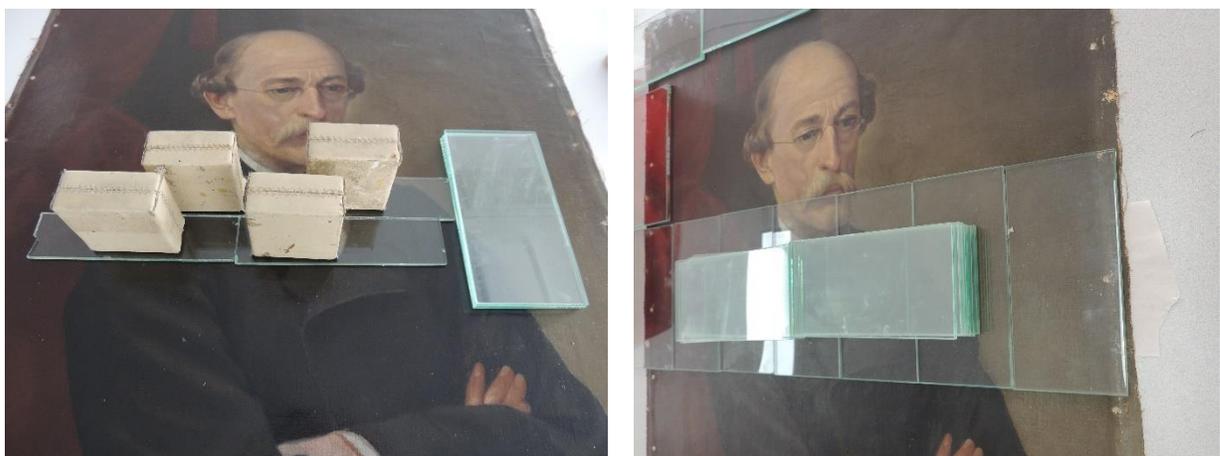
**Fotografías No. 11 y 12.** Proceso de recuperación de plano con humedad y peso puntual.

**5. Recuperación puntual del plano.** Se recupera el plano de los bordes de la obra que voltean sobre el bastidor con humedad y calor, con el fin de dejar el área lista para colocar los injertos de lino en los faltantes de soporte que quedaron al sacar los clavos puestos sobre la capa pictórica.

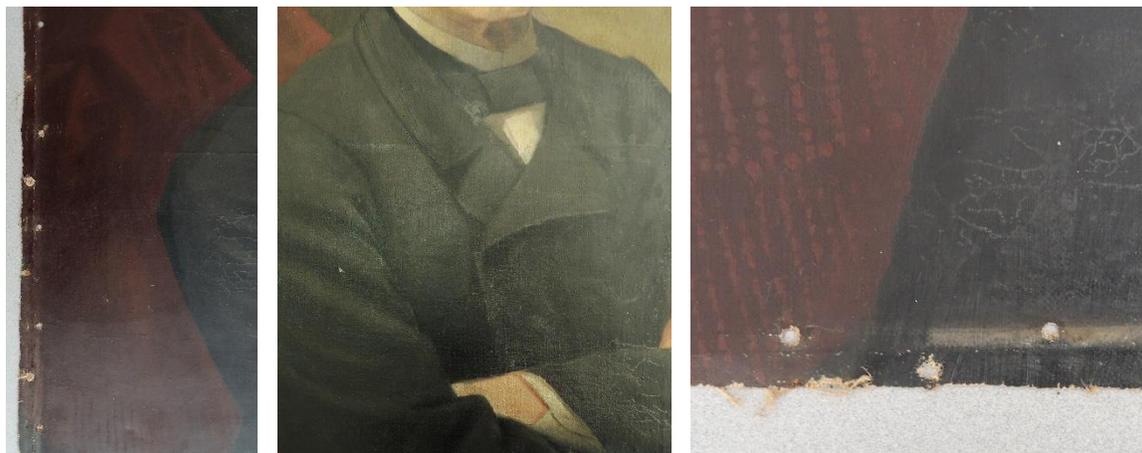
**Fotografías No. 13 a la 15.** Proceso limpieza superficial de la capa pictórica y capa de protección.

**6. Limpieza superficial de la capa de protección.** Se retira la suciedad acumulada en superficie con saliva sintética CTS (SSC)<sup>1</sup> e hisopo de algodón, se ejecuta una segunda limpieza con humedad controlada. Para finalizar el proceso se deja secar la superficie.

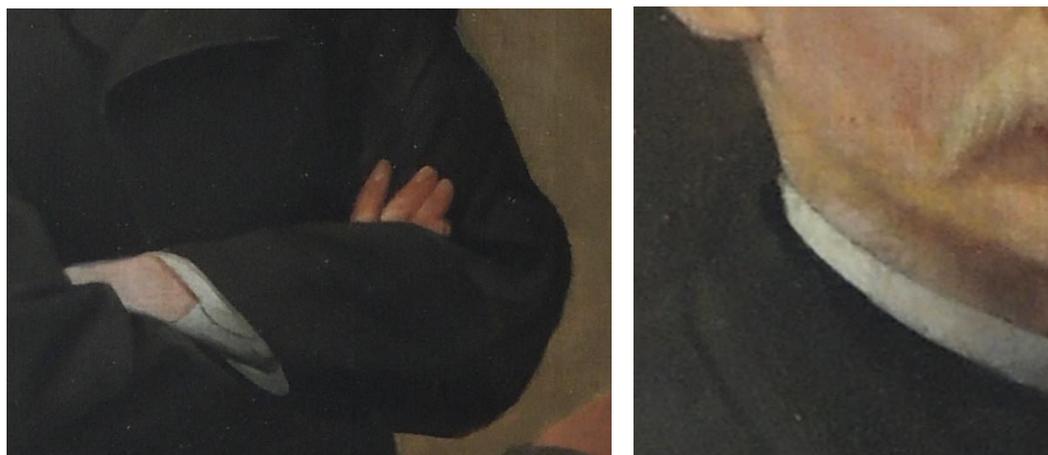
Durante este proceso se hace evidente un desnivel cromático en los encarnados, especialmente en la mano izquierda y cuello a la altura del borde de la camisa, posiblemente a causa de unas pruebas de limpieza durante una intervención anterior.

**Fotografías No. 16 y 17.** Proceso de limpieza superficial de la capa pictórica y capa de protección. Diferencia cromática en encarnados posiblemente por una intervención anterior – pruebas de limpieza –.

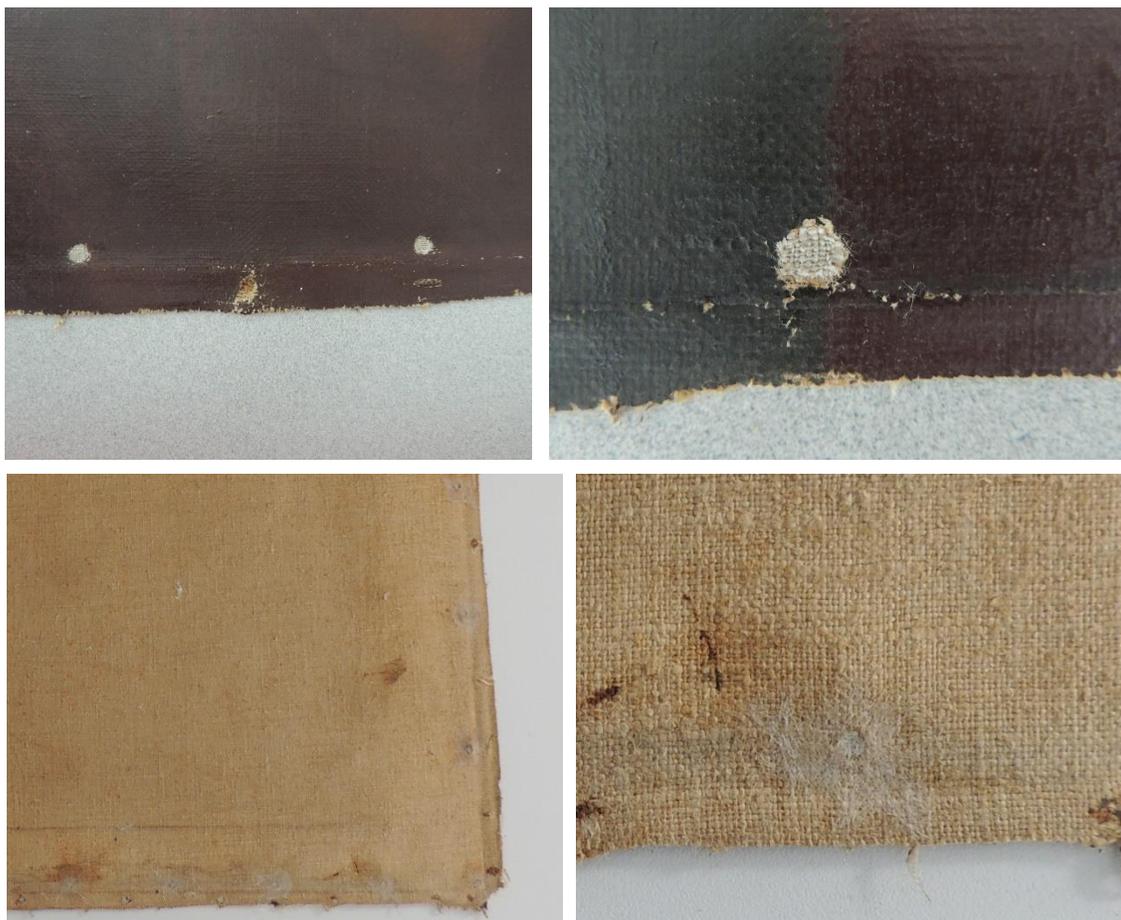
**Fotografías No. 18 a la 21.** Proceso de injertos de soporte en lino con refuerzo de papel japonés en el reverso.

**7. Injertos de soporte.** Se preparan los injertos de lino, estos se cortan con perforadora. Se insertan en los faltantes de soporte después de poner PVA neutro en los bordes del faltante para garantizar su adhesión al aplicar el resane. Se refuerzan por el reverso con parches de papel japonés<sup>2</sup> adheridos con el mismo PVA neutro.

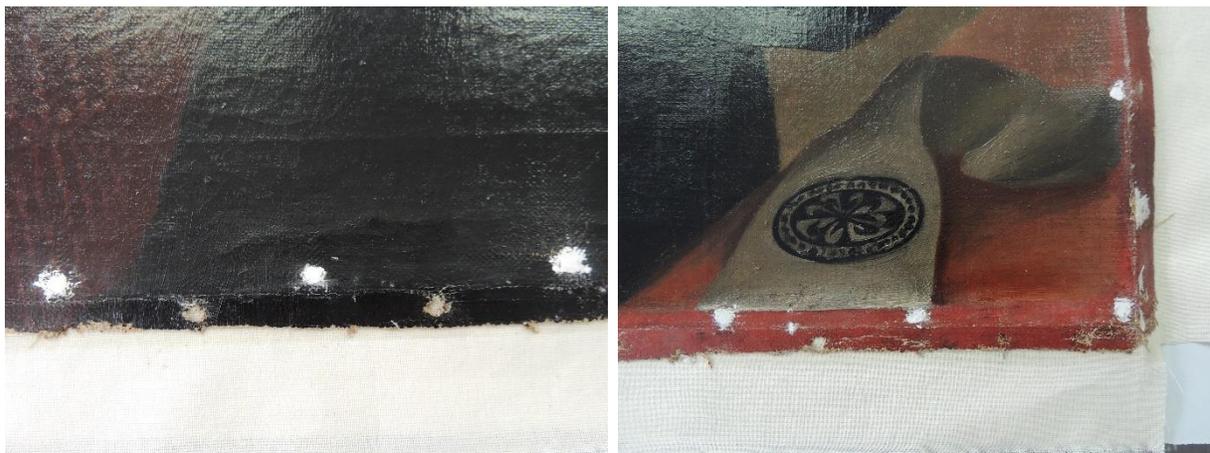
Fotografías No. 22 y 23. Proceso de resanes de base de preparación en injertos de soporte

**8. Resanes.** Previamente se aplica con brocha a la capa pictórica una capa de barniz de retoque Mai Meri®, que la prepara para la presentación estética (resanes y reintegración). Los injertos se resanan con pasta de cola de conejo al 10% y Carbonato de Calcio ( $\text{CaCO}_3$ ), aplicada con espátula.

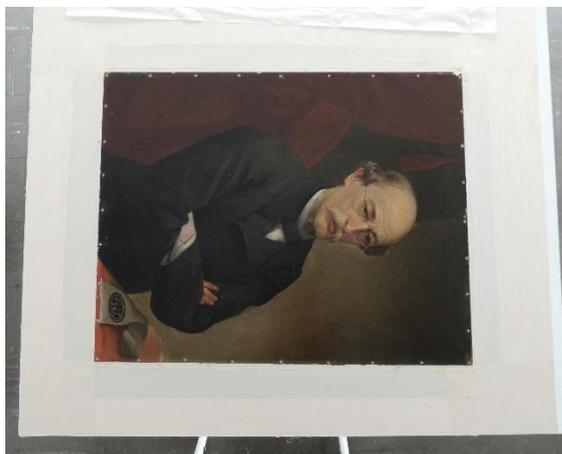
Fotografía No. 24. Proceso de recuperación de plano con bandas de tensión de papel y engrudo

La obra recupera el plano en un 90%, en la medida que en amabas secuencias del proceso, aunque disminuye la marcación del travesaño, está sigue siendo visible en la capa pictórica.

**9. Recuperación del plano.** La deformación del soporte debida a la marcación del travesaño del bastidor se recupera puntualmente con humedad, vidrios, peso y de papel periódico, que debe cambiarse, las veces que sean necesarias, hasta que el papel retirado esté seco y no presente ondulaciones debidas a la humedad que absorbe del soporte.

La recuperación general del plano se lleva a a cabo con bandas de tensión de papel periódico engrudado. El soporte se humecta en la superficie con un aspersor, se superpone a un recuadro de plástico que sobresale 5 cm. del borde de la obra, se humedecen las tiras de papel de 20 cm. de ancho y les aplica el engrudo de harina de trigo preparado en agua en proporción 1:1/2:3 tazas. Se pegan en los bordes de la obra, frotándolas con el mismo engrudo hasta que no queden burbujas de aire.

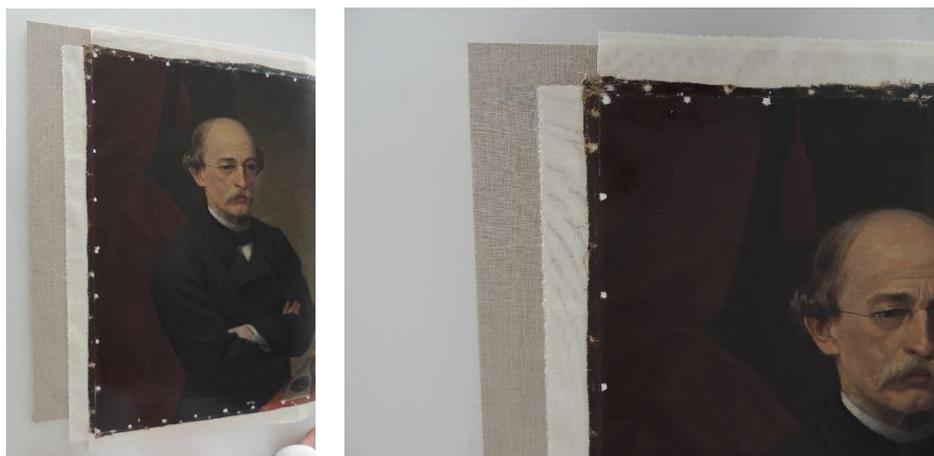
**Fotografías No. 25 y 26.** Proceso de tensado con bandas de liencillo sobre el bastidor de conservación con reentelado suelto

**Reentelado suelto.** Se corta la pieza de lino para el reentelado con un margen de 5 cm. de más respecto a la medida del bastidor, y se tensa con grapas al bastidor. Tiene como objetivo proteger el soporte de la suciedad, así como de la humedad y los cambios de temperatura tanto del espacio del Aula Máxima como del nicho en el que va empotrada la obra- que va adosada al enchape de recubre los muros mediante un contra marco, que no permite la circulación de aire en su interior.

**Bandas de tensión.** Previamente se han cortado bandas de liencillo de 5 cm. de ancho, desflecadas en uno de los bordes, a las que se adhieren con calor tiras de Beva 371 b film del ancho de los bordes de la obra que voltean sobre el bastidor. Las bandas se cortan con las dimensiones de los largueros y cabezales y se pegan a los 4 bordes de la obra. Las fibras del borde desflecado quedan sobre la línea del dobléz original de los bordes de la obra, para evitar su marcación en el soporte y reforzar su resistencia durante el tensado.

La obra se monta al bastidor de conservación y se tensa con grapas de aluminio que no se oxidan y evitan el deterioro de los bordes de la obra.

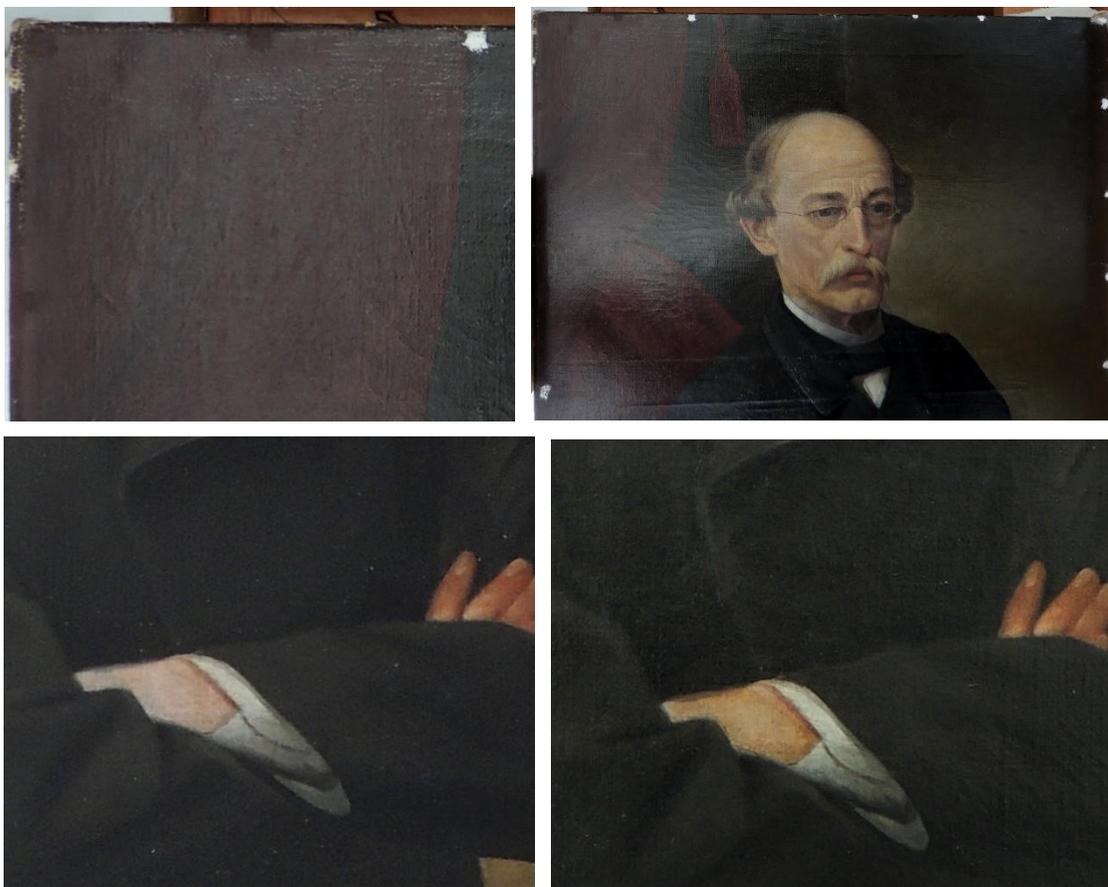
Fotografías No. 27 a la 30. Proceso de reintegración cromática de resanes y encarnados

**8. Presentación estética final de la obra.** Aunque el proceso corresponde a la fase de restauración, se reintegran a tono los resanes de los injertos de lino de los bordes, con colores de conservación Gamblin® Classical solubles en alcohol isopropílico. Se aplica una veladura de Tierra de sombra natural en las zonas de la capa pictórica desniveladas del cuello y la mano izquierda. Se finaliza el proceso con la aplicación de una capa delgada de barniz mate de conservación Mai Meri® por aspersión.

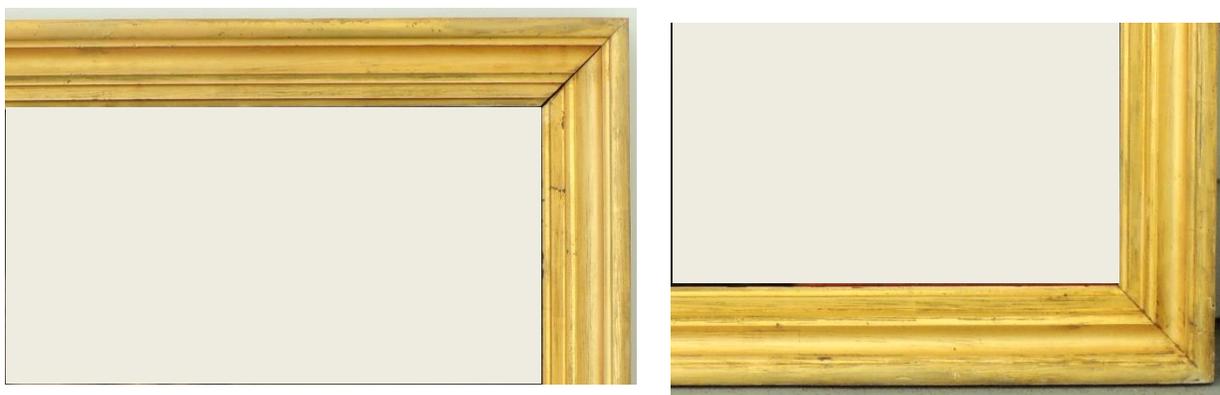
**Estado de Conservación.** Las molduras presentan, además de la suciedad acumulada, pérdidas de dorado en los bordes y repintes sobre estas zonas de un tono amarillo ocre, haciendo aún más visible el deterioro.

**Fotografías No. 33 y 34.** Estado de conservación final del marco.

- **Limpieza.** Se retira la suciedad superficial por el anverso y el reverso del marco con varsol.
- **Presentación.** Se aplican puntos de acrílico dorado en los faltantes de dorado de los bordes de las molduras y se empareja con pátinas doradas Liberon®.
