## OBRA 1. JUAN AGUSTÍN URICOECHEA Y NAVARRO

<b>Título:</b>	<b>Retrato de Juan Agustín Uricoechea y Navarro</b>
<b>Autor:</b>	Silvano A. Cuellar
<b>Firmado:</b>	A. Cuellar
<b>Época:</b>	Siglo XX, sin fechar
<b>Técnica:</b>	Óleo sobre tela
<b>Dimensiones obra:</b>	84.6 cm. X 66 cm.
<b>Elemento relacionado:</b>	Marco de madera con moldura dorada
<b>Dimensiones obra con marco:</b>	81.5 cm. x 65.5 cm.
<b>Colección:</b>	Museo de la Universidad del Rosario
<b>Localización:</b>	Aula Máxima, costado norte

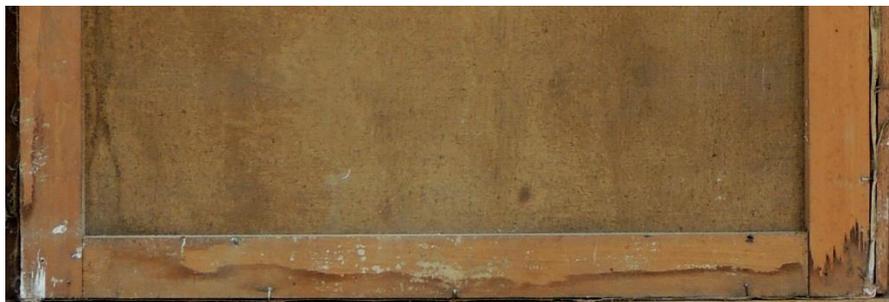
- El bastidor es inadecuado debido a la falta de chafalán que causó la marcación de largueros y cabezales en la capa pictórica y a los ensamblajes fijos que, al no permitir su movilidad frente a las fluctuaciones de humedad y temperatura de las condiciones ambientales, generan las deformaciones del soporte.
- En la parte inferior se observan manchas de humedad que suben al soporte textil.

Fotografía No. 4. Detalle del estado de conservación inicial del bastidor.  
Manchas de humedad y suciedad acumulada

**8. Montaje al bastidor de conservación<sup>2</sup>.** Se cambia el bastidor por un bastidor de conservación en cedro, con cuñero giratorio, aristas redondeadas y chaflán interno- que evita que se marquen sus bordes sobre la capa pictórica y garantiza la permanencia en buenas condiciones de la tela del soporte.

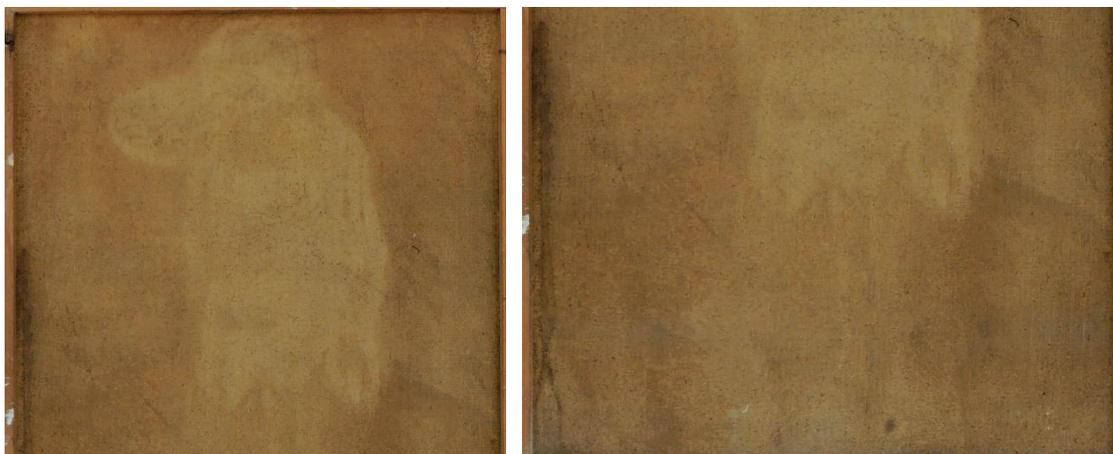
- Suciedad superficial y acumulada.
- Se observa una mancha de forma definida y de color más claro, en el área del fondo sobre la cabeza- que abarca el cuello y el inicio del vestido que podría corresponder a una limpieza anterior de la zona. Sin embargo, por la forma podría tratarse del boceto inicial de la obra- que

fue variado por el pintor o de un lienzo que reutilizó para su ejecución. También manchas de humedad en la parte inferior relacionadas con las manchas presentes en el bastidor.

Fotografías No. 5 y 6. Detalle de las manchas y suciedad superficial del soporte.

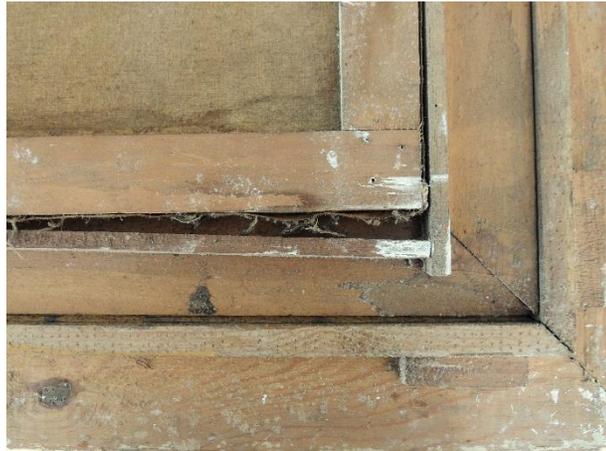
**Fotografía No. 10.** Detalle de la suciedad acumulada entre la obra y el marco antes del proceso de desmontaje

**1. Desmontaje del marco.** La obra está montada al marco con puntillas laterales clavadas a la moldura interna del mismo, que van dobladas sobre el bastidor. Al retirarlo queda a la vista la suciedad que se ha depositado sobre el tablero del mismo.

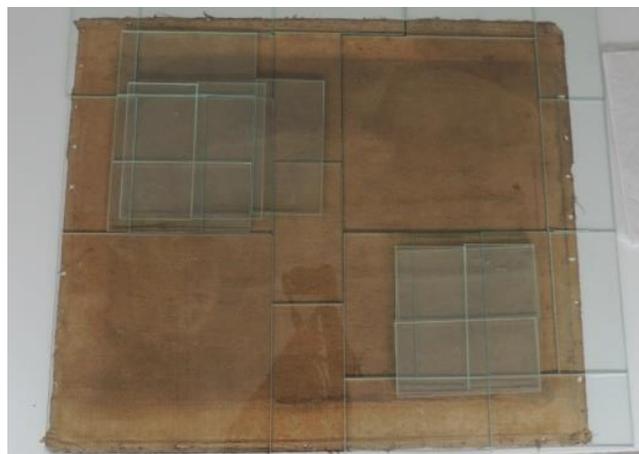
**Fotografía No. 11.** Proceso de limpieza de soporte. La obra después de la limpieza del soporte presada con vidrios antes de iniciar el proceso de recuperación del plano

**4. Limpieza del soporte.** Se retira la suciedad por succión con la aspiradora, se usa brocha para retirar la suciedad adherida a las fibras la tela en el borde inferior.

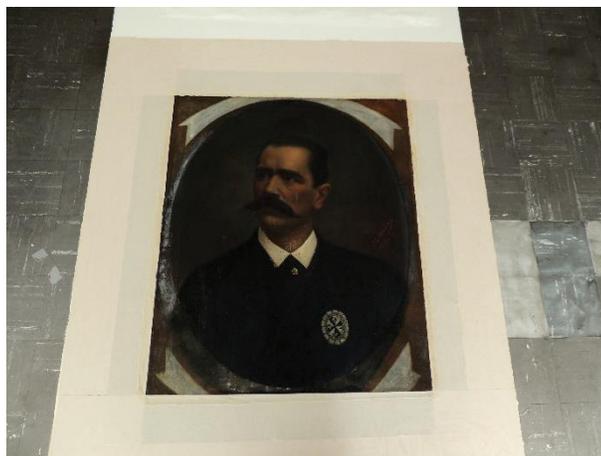
**Fotografía No. 12.** Proceso de recuperación de plano con bandas de papel y engrudo

Por lo tanto, se recupera el plano con bandas de tensión de papel periódico engrudado. El soporte se humecta solo en la superficie con un aspersor, se superpone a un recuadro de plástico que sobresale 5 cm. del borde de la obra, se humedecen las tiras de papel de 20 cm. de ancho y les aplica el engrudo de harina de trigo preparado en agua en proporción 1:1/2:3 tazas. Se pegan en los bordes de la obra, frotándolas con el mismo engrudo hasta que no queden burbujas de aire. La obra recupera el plano en un 100%.

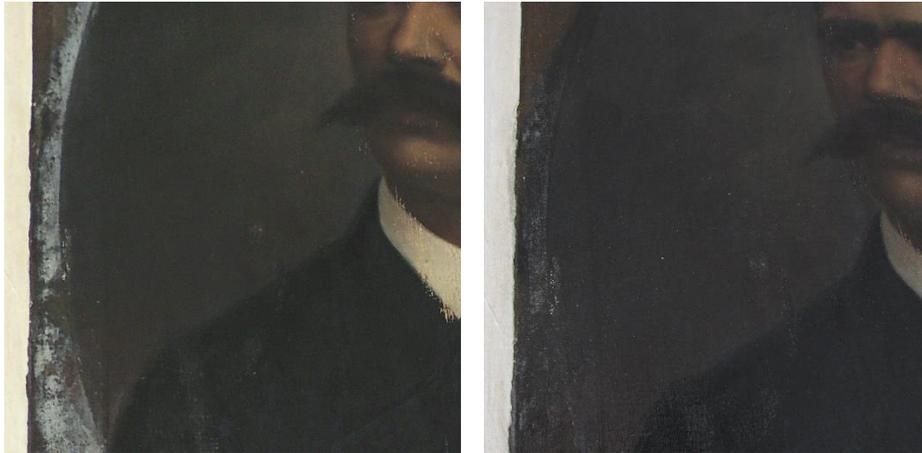
**Fotografías No. 13 y 14.** Proceso de limpieza de la capa de protección. Antes y después de la eliminación de las manchas blancas de sales

**5. Limpieza de la capa de protección.** Antes de iniciar la limpieza se pasa sobre el área de los faltantes un hisopo húmedo, en el algodón quedan partículas mínimas de pintura, se repite la aplicación de cola de conejo al 10% y alcohol que facilita la penetración de la cola.

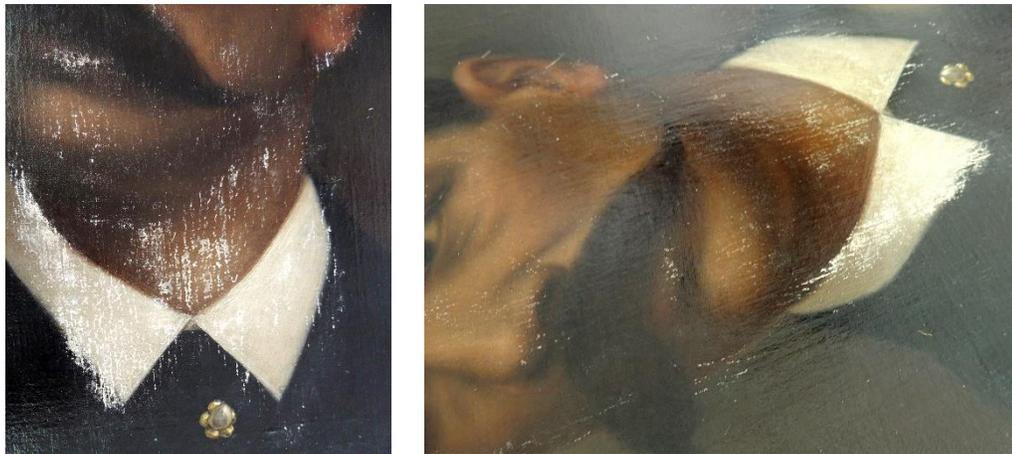
**Fotografías No. 15 y 16.** Proceso de resanes y aplicación de barniz de retoque como preparación para la reintegración

**5. Resanes.** Los faltantes de base de preparación que permiten la absorción de humedad del soporte y la capa pictórica, se resanan con pasta de cola de conejo al 10% mezclada con Carbonato de Calcio ( $\text{CaCO}_3$ ).

Previamente se ha aplicado una capa de barniz de retoque Mai Meri®, para evitar que al pulir los resanes, los residuos pulverizados se incluyan en la capa pictórica.

Una vez secos los resanes, se les aplica con brocha redonda barniz de retoque, antes de iniciar la reintegración de color.

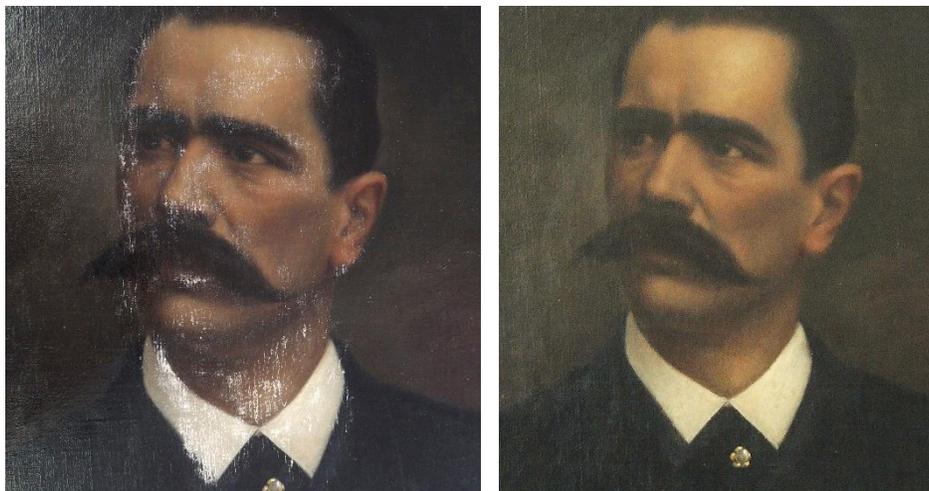
Fotografías No. 17 y 18. Proceso de reintegración cromática de resanes.

**6. Reintegración cromática.** Se reintegran a tono los resanes, con colores Gamblin R Classical solubles en alcohol isopropílico, se recupera la unidad de la imagen y el fondo. Se finaliza el proceso con la aplicación de una capa de barniz mate Mai Meri® por aspersión.

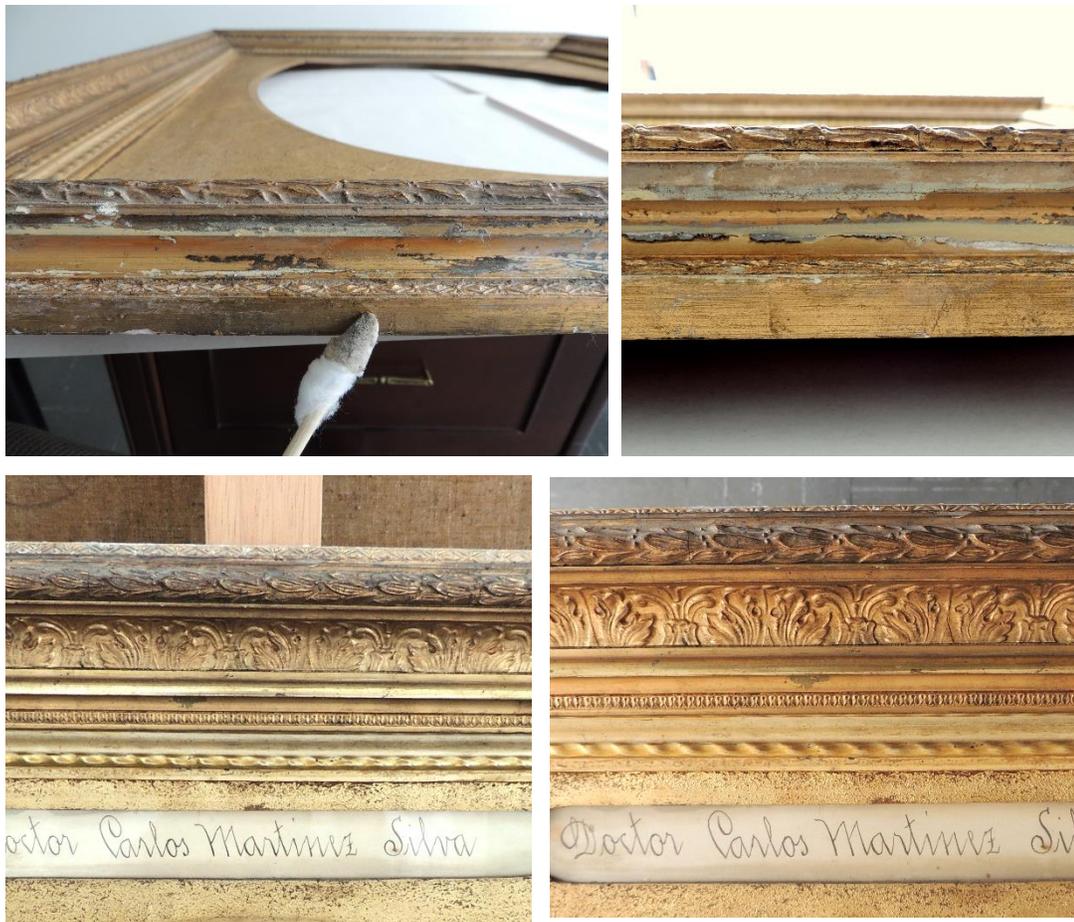
Fotografías No. 23 a la 26. Proceso de limpieza de las molduras del marco

- **Limpieza.** Por ambas caras, se retira el polvo y la suciedad acumulada sobre las molduras por aspiración, esta se concluye con una segunda limpieza con varsol. Los excesos de yeso en el borde externo se retiran con espátulas y lija.

El tablero se retira de las molduras del marco, se refuerza por el reverso con una plantilla de madera, pegada con Acetato de Polivinilo PVA, que a la vez que recupera el plano, fija los elementos sueltos y las aberturas.<sup>3</sup>

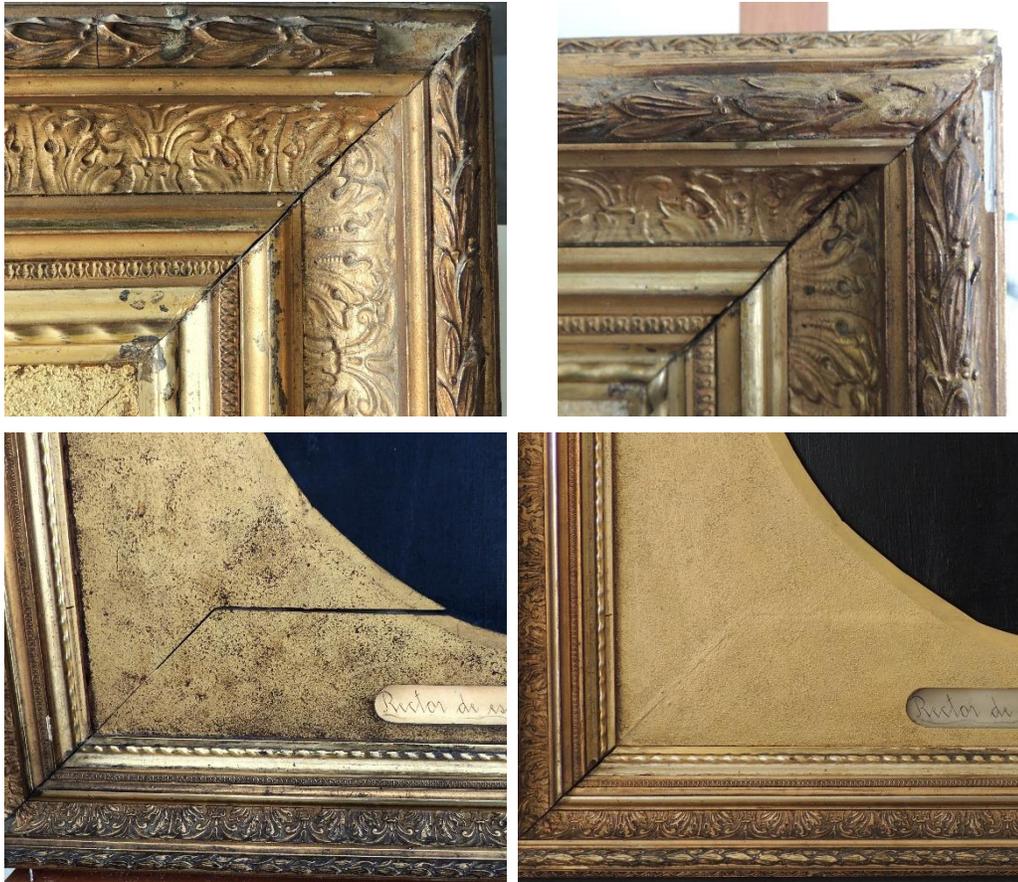
Fotografías No. 27 a la 30. Proceso de presentación del marco – restitución de faltante, resanes y reintegración cromática –.

- **Presentación.** Se resanan las aberturas y el borde del óvalo con resane para madera. En el borde del óvalo se nivela con caseína, en el fondo se mantiene el mismo acabado granulado del original. Se aplica acrílico dorado en los resanes y se patina con betún de Judea.
- Se restituye el faltante de la esquina superior derecha con caseina siguiendo la forma de la decoración. Finalmente, se reintegra con acrílicos dorados.

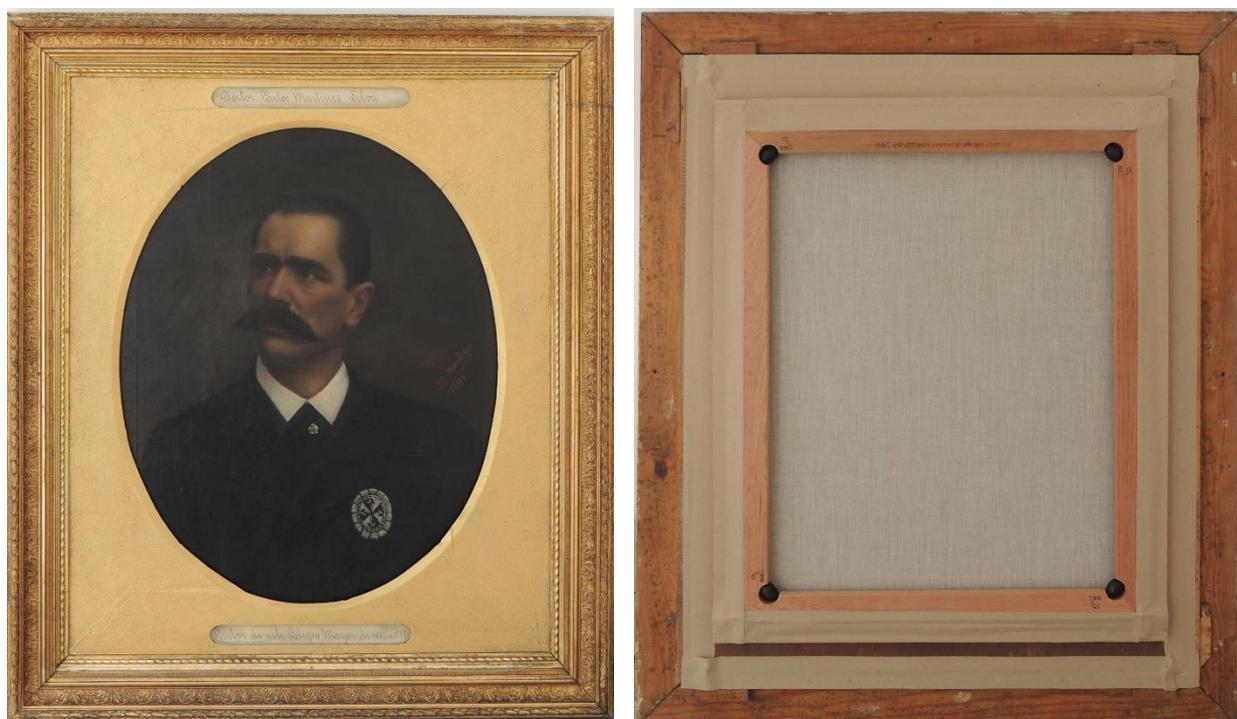
**Fotografías No. 31 y 32.** Final anverso y reverso de la obra

**10. Montaje al marco.** La obra se monta el marco y se fija con platinas en L ubicadas en cada una de las esquinas y fijadas con tornillos galvanizados. Los bordes se cubren con cinta engomada para evitar el depósito de suciedad.
